## 改善箇所説明図 ②

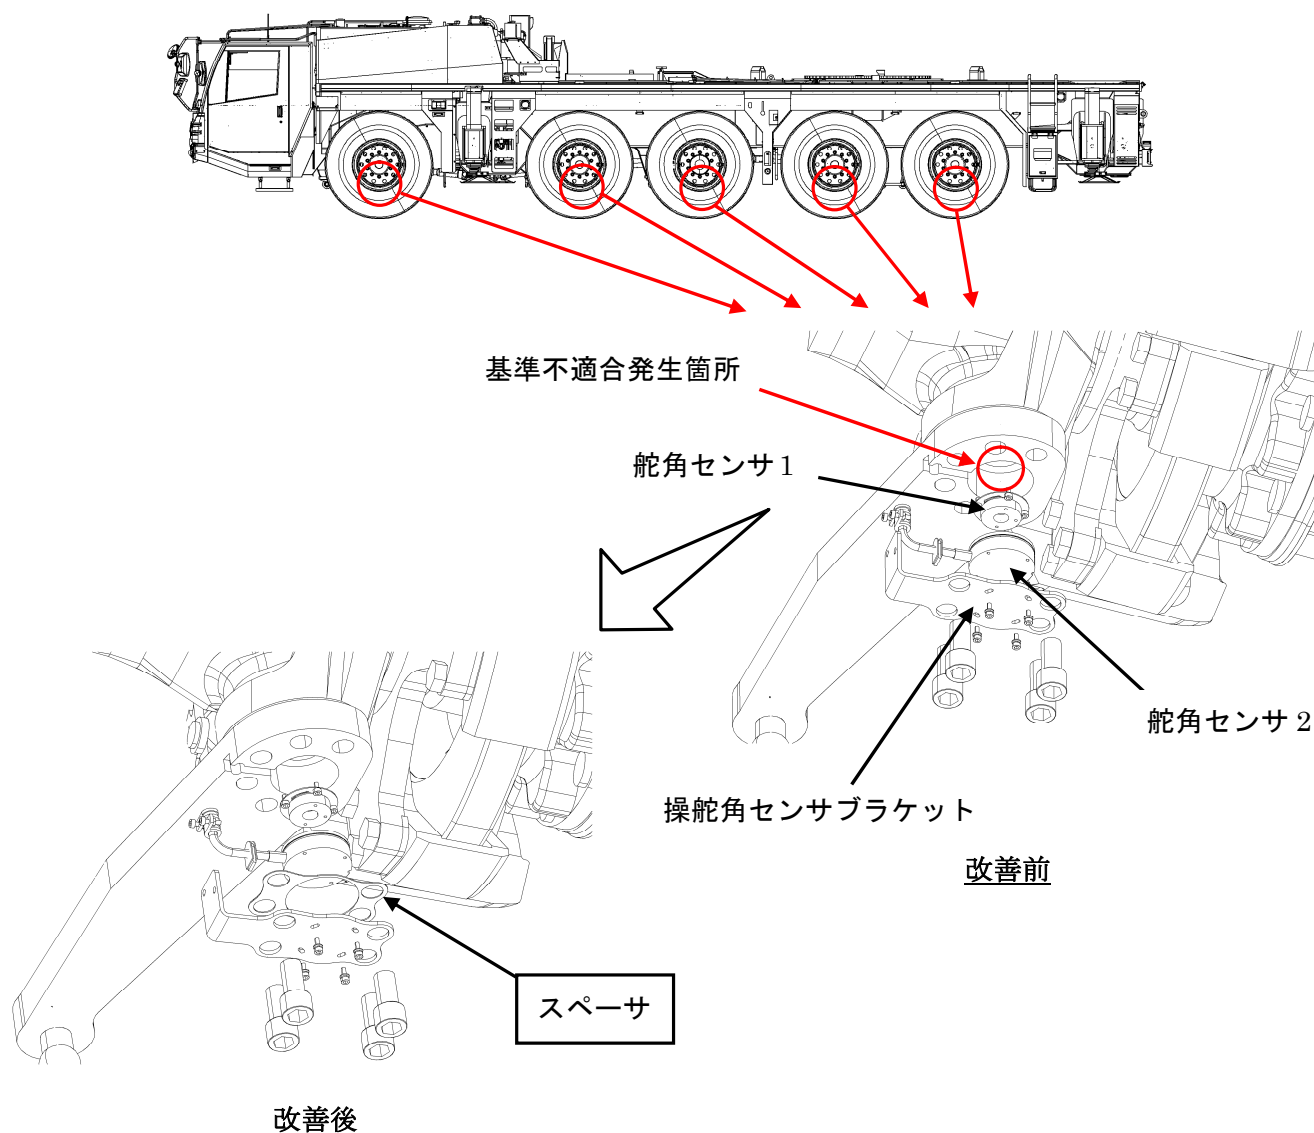
クレーン用台車のかじ取装置において、舵角センサの取り付け指示が不適切なため、舵角センサ同士が干渉することがある。そのため、センサが正常に機能せず、最悪の場合、運転者の意思に反した操舵をするおそれがある。

全車両、1軸、2軸、3軸、4軸及び5軸のキングピン軸の突出し寸法を測定し、基準寸法に適合していない軸に対してスペーサを追加し基準寸法に適合するようにする。舵角センサが損傷している場合は、舵角センサー式を交換する。
