## 改善箇所説明図

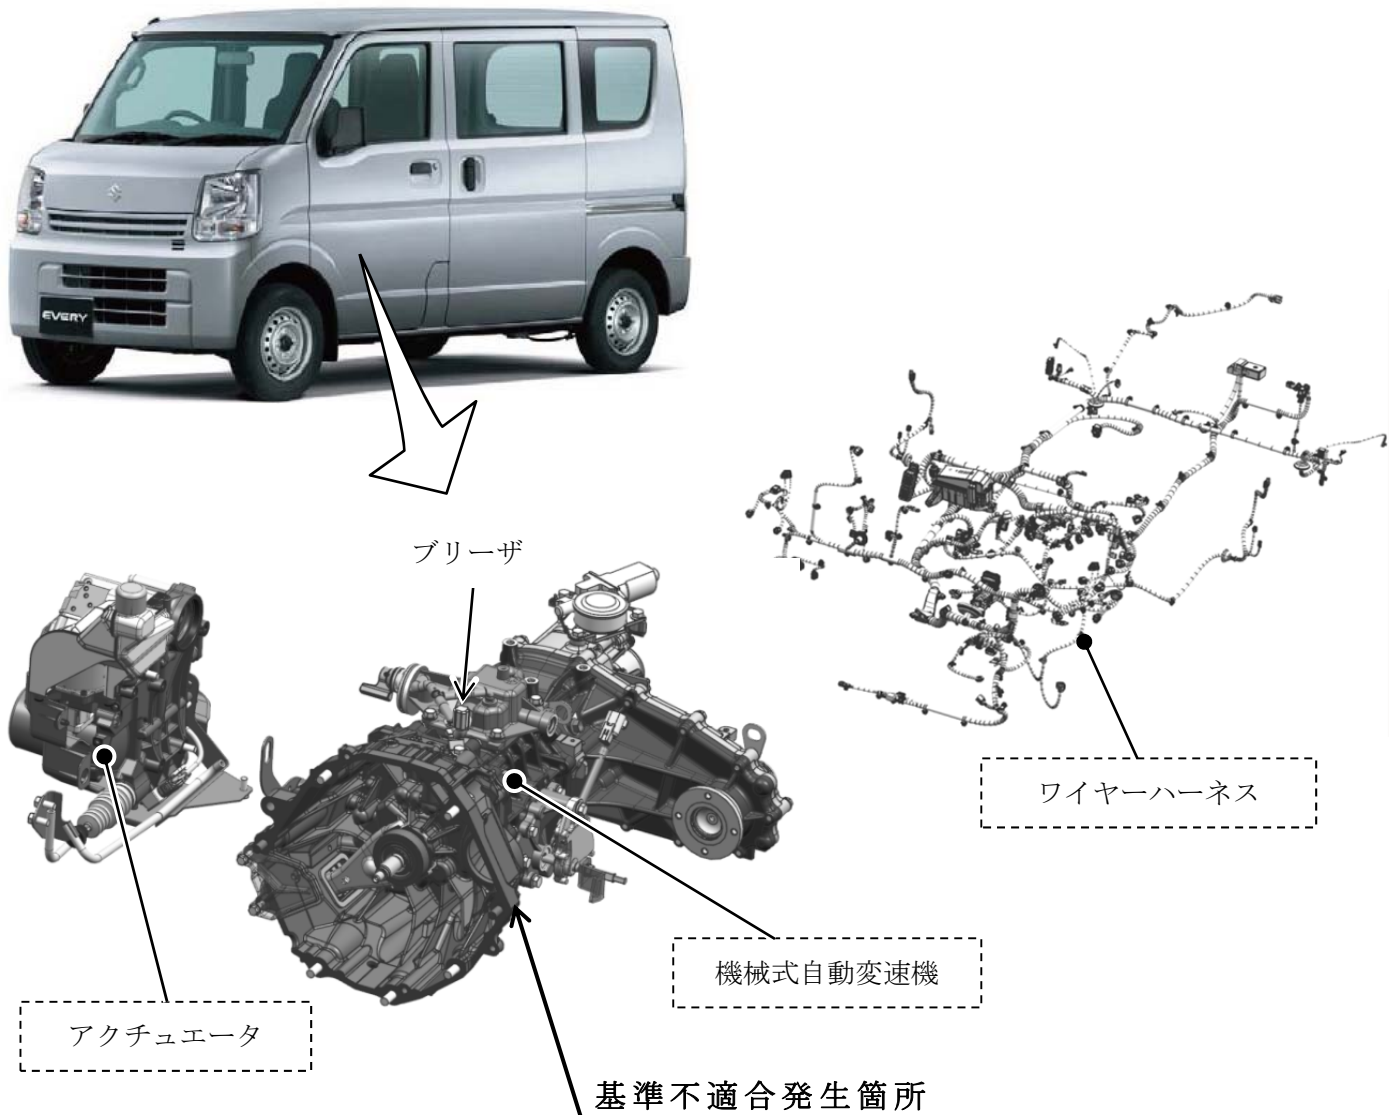
機械式自動変速機において、変速機単体の作動検査時に使用する検査用オイルの抜き取り作業が不適切なため、変速機内部にオイルが残留しているものがある。そのため、車両組立時に規定量のオイルを入れると、規定より油量が多くなり、そのままの状態で高速走行をすると油温が上昇し、変速機の内部部品が溶損したり、熱の影響で変速機周辺のハーネスが溶損して、最悪の場合、走行不能やエンジンが再始動できないおそれがある。

全車両、機械式自動変速機のブリーザからのオイル吹き出しの有無やオイルの注入量を点検し、オイルの吹き出しがある場合は、当該変速機、アクチュエータ、及び当該変速機周辺のワイヤーハーネスを新品に交換するとともに正規オイル量を注入する。また、オイルの注入量過多がある場合は、当該変速機、及び当該変速機周辺のワイヤーハーネスを新品に交換するとともに正規オイル量を注入する。

識別：ID プレートに青色のシールを貼付する。
