## 改善箇所説明図

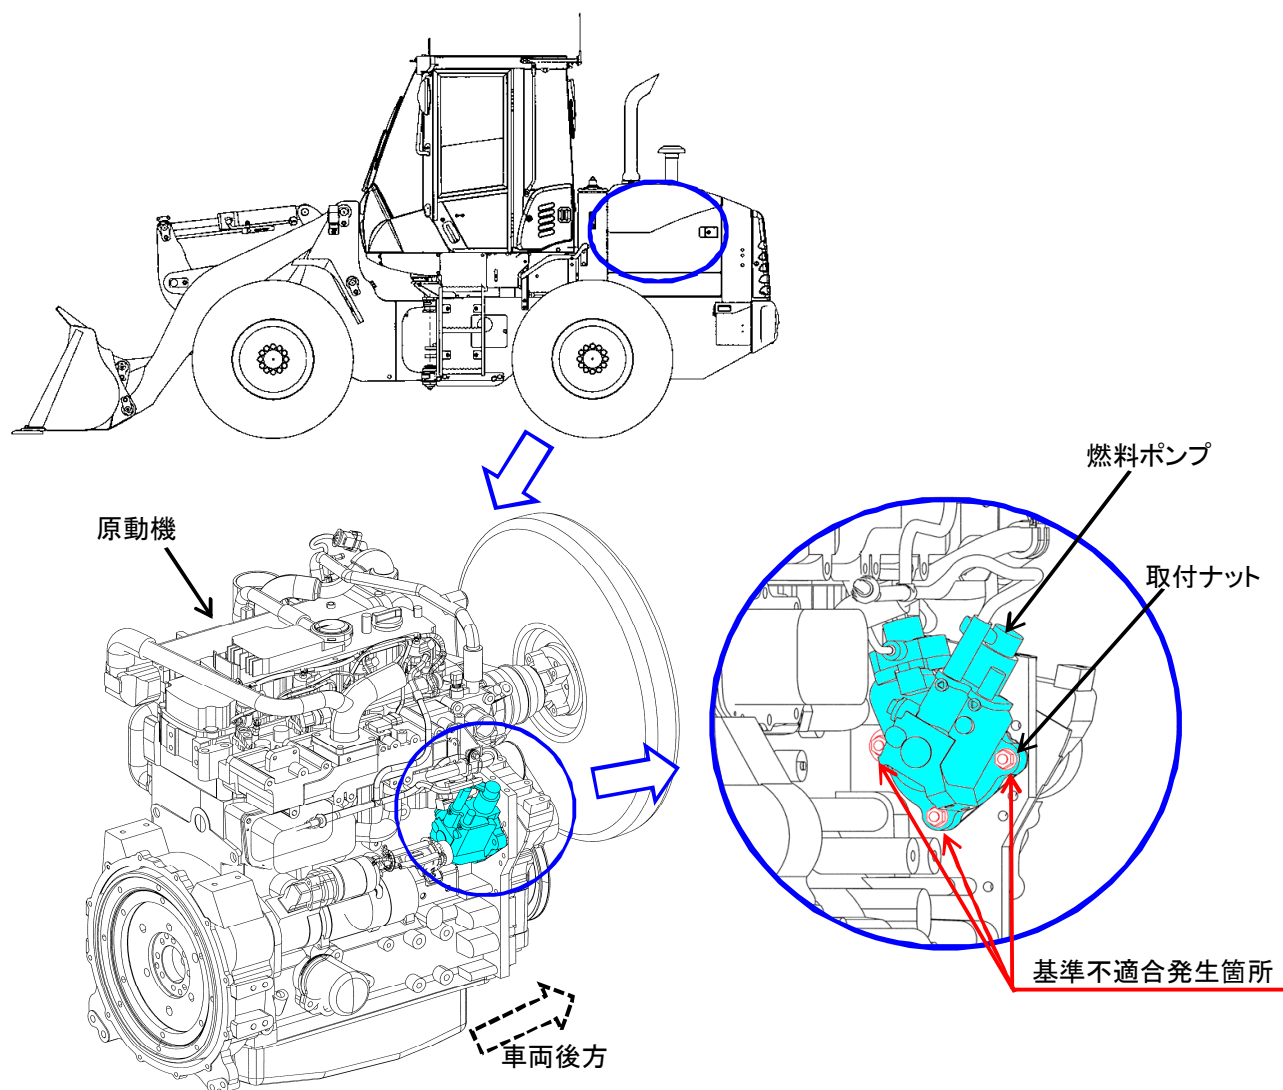
原動機の製造が不適切なため、燃料ポンプ取付ナットの締め付けが不十分なものがある。そのため、そのままの状態で使用を続けると、当該ナットが緩み燃料ポンプが振動し、最悪の場合、燃料パイプが損傷して燃料が漏れるおそれがある。

改善措置の内容： 全車両、燃料ポンプ取付ナットの締め付けを確認し、正規トルクで締付ける。

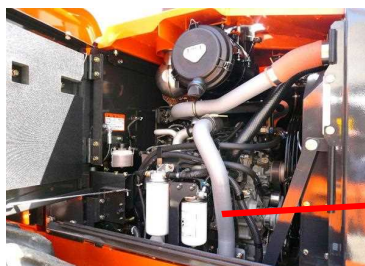
白色ペンキを塗布する

識別：対策完了車については、エンジンルーム右側のフィルタブラケットに白色ペンキでマークを表示する。
