## 改善箇所説明図

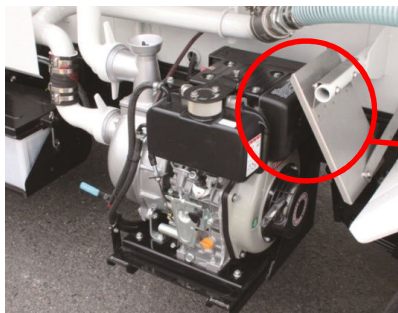
【水ポンプ用エンジン】

散水車の水ポンプ用エンジンにおいて、カムの形状が不適切なため、エンジンを停止寸前の状態からアクセルを急激に最高回転状態まで作動させた際に、エンジンが逆回転することがある。そのため、排気ガスが吸気側へ吐き出され、エアクリーナ内のエレメント、エアクリーナカバーを焼損するおそれがある。

全車両、水ポンプ用エンジンのカムを対策品に交換する。
