## 改善箇所説明図

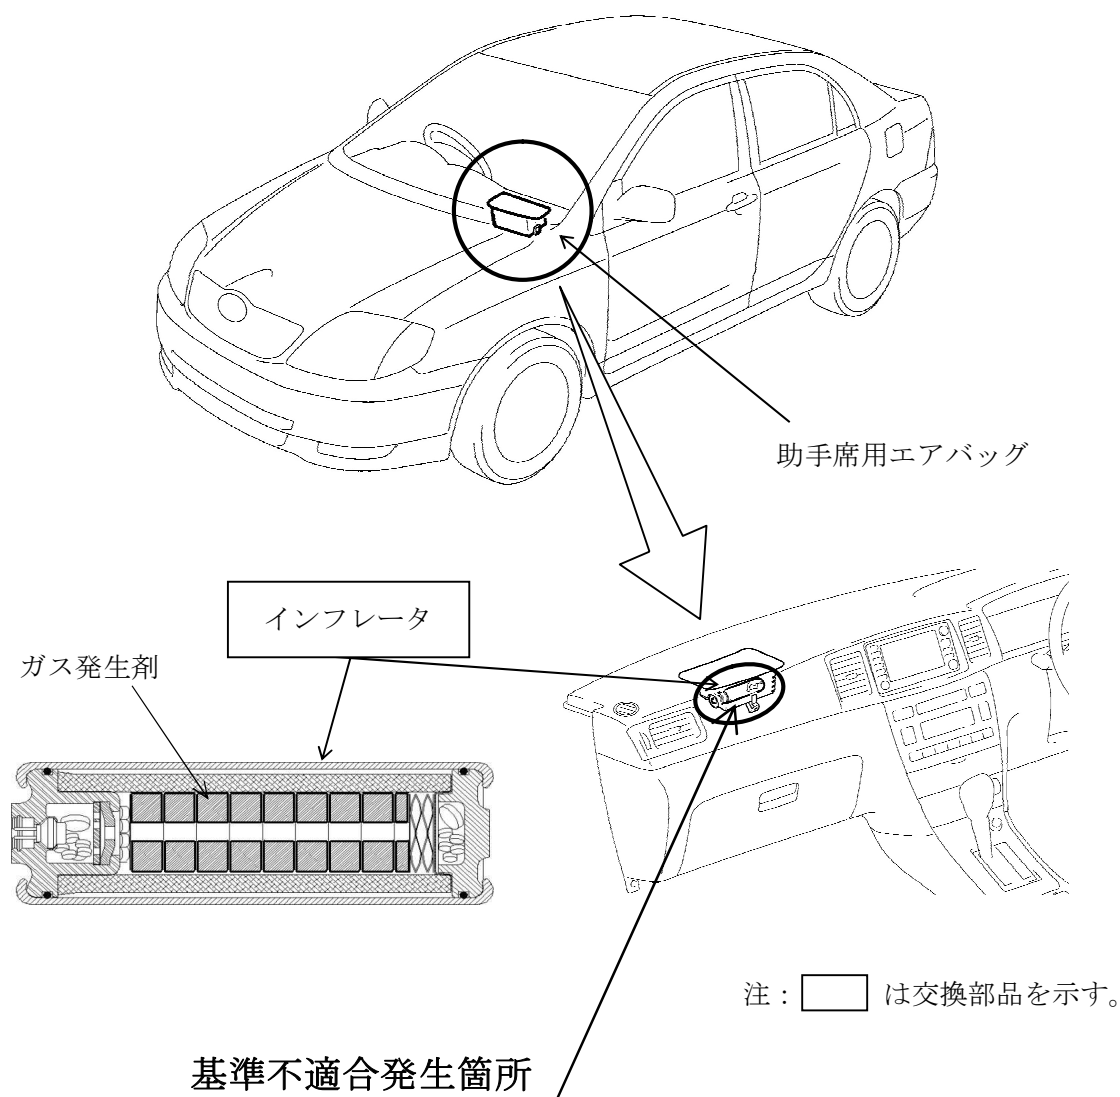
助手席用一段展開制御式エアバッグのインフレーター（膨張装置）において、市場回収品を調査した結果、インフレーター容器に気密不良のものがあつたことを確認した。そのため、長期間使用する過程で大気中の水分がインフレーター内部に浸入し、ガス発生剤が吸湿してエアバッグ展開時に正常に展開しないおそれがある。

全車両、予防的措置として、当該インフレーター容器の気密点検を行い、気密不良のものはインフレーターを新品と交換、または助手席エアバッグの機能を停止する。また、交換用部品の準備ができた段階で年式の古いものから新品と交換する。

なお、交換部品については全数回収して原因調査を実施する。

識別：改善済車両には車台番号打刻の末尾4桁目および5桁目の上に黄色ペイントを塗布する。
