## 改善箇所説明図

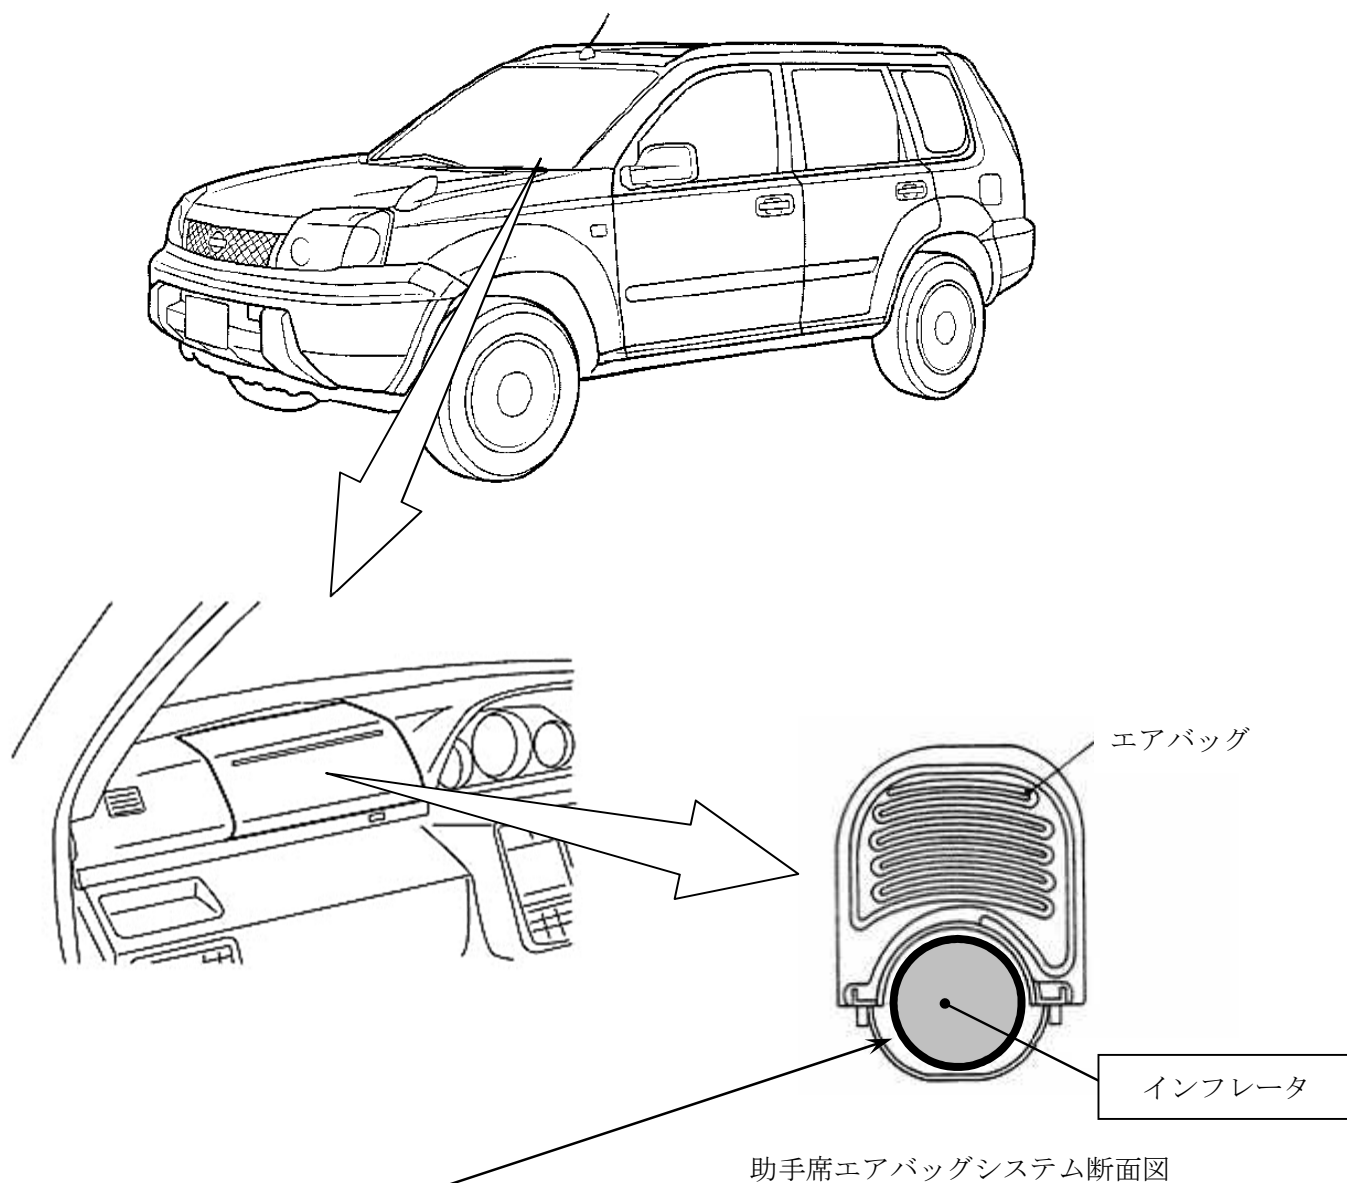
助手席用エアバッグのインフレーター（膨張装置）において、市場回収品を調査した結果、インフレーター容器に気密不良のものがあつたことを確認した。そのため、長期間使用する過程で大気中の水分がインフレーター内部に浸入してガス発生剤が吸湿し、エアバッグ展開時に正常に展開しないおそれがある。

全車両、予防的措置として、当該インフレーター容器の気密点検を行ない、気密不良のものはインフレーターを新品と交換、または、助手席エアバッグの機能を停止するとともに、助手席サンバイザ部に当該エアバッグが作動しない旨の警告を表示する。

また、交換用部品が準備できた段階で、年式の古いものから順次新品と交換する。なお、交換部品については全数回収して原因調査を実施する。

識別：銀色のシールをモデルナンバープレート の右横に貼り付ける。
