## 改善箇所説明図

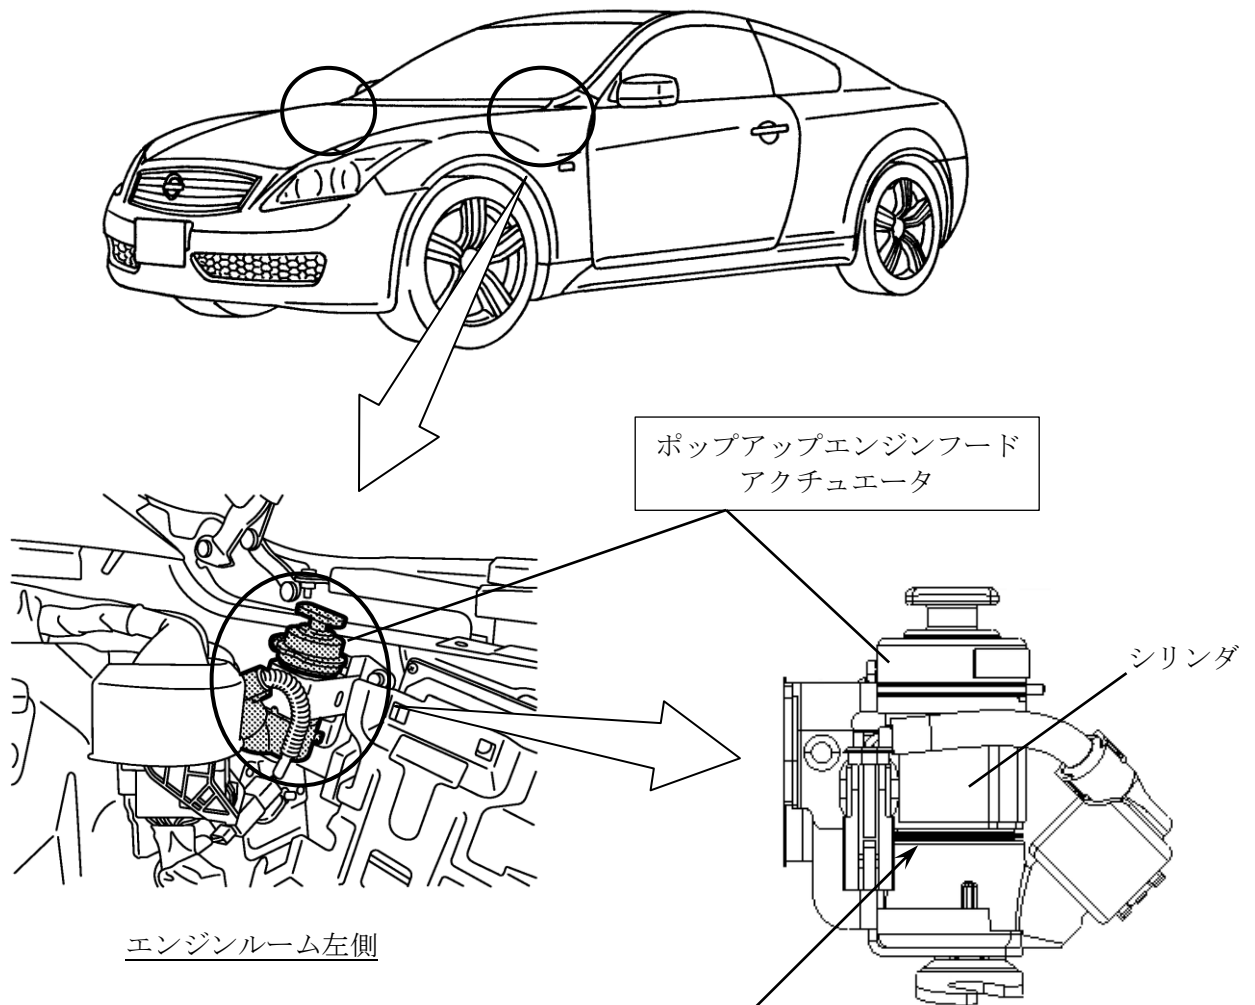
ポップアップエンジンフードのアクチュエータにおいて、シリンダ締結部のシール構造が不適切なため、アクチュエータ内部に水が浸入するものがある。そのため、そのまま使用を続けると、衝突時にエンジンフード後端が十分に上がらず、最悪の場合、歩行者頭部及び脚部保護の基準を満足しないおそれがある。

全車両、当該ポップアップエンジンフードアクチュエータを対策品と交換する。

識別：銀色のシールをモデルナンバープレートの右横に貼り付ける。
