## 改善箇所説明図

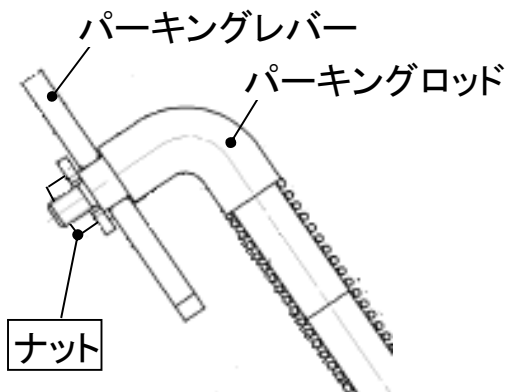
図3 A-A 断面

①パーキングロッドにおいて、製造時にパーキングロッドとパーキングレバーを接続するナットの取付部にゆるみ止め剤を塗布していないため、変速機を繰り返し作動させると、ナットがゆるむおそれがある。そのため、そのままの状態で使用すると当該ナットが脱落して、最悪の場合、走行中にギヤにナットが噛み込み、車輪がロックするおそれがある。

- ①ナット締付構造を中止し、円筒管溶接構造に変更する。
- ②スプリングピンを挿入後、外周に円筒管を被せた抜け止め構造に変更する。

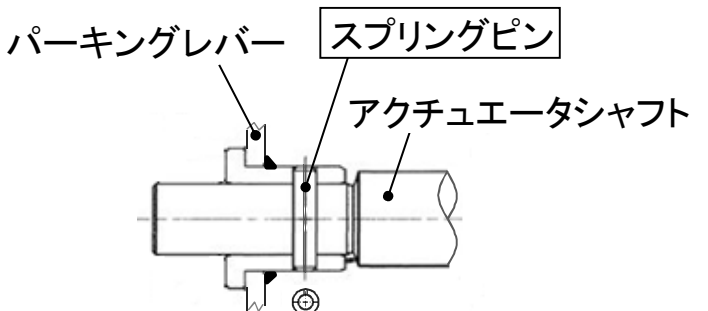
図4 B-B 断面

②アクチュエータシャフトにおいて、アクチュエータシャフトとパーキングレバーの接続方法が不適切なため、変速機を作動時にスプリングピンに力が加わり変形が生じることがある。そのため、スプリングピンがずれ、そのままの状態で使用すると、当該ピンが抜け落ち、最悪の場合、走行中にギヤにピンが噛み込み、車輪がロックするおそれがある。
