## 改善箇所説明図

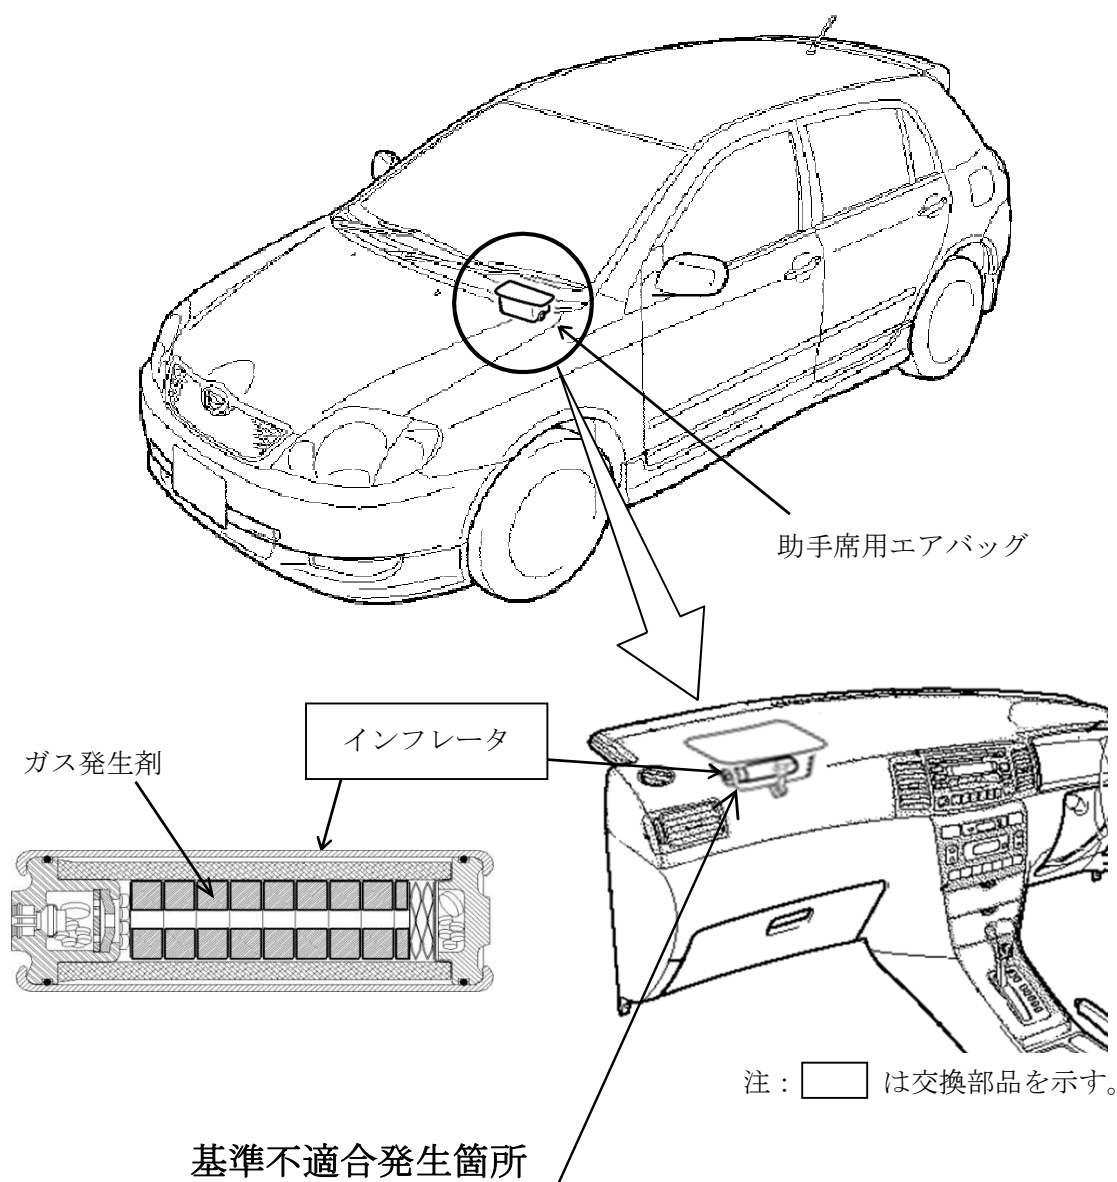
助手席用エアバッグのインフレーター（膨張装置）において、ガス発生剤の成型工程が不適切又は成型後の吸湿防止措置が不適切なため、密度が不足したガス発生剤が組み込まれたものがある。そのため、エアバッグ展開時にインフレーター内圧が異常上昇し、インフレーター容器が破損して飛び散り、出火したり乗員が負傷するおそれがある。

全車両、助手席用エアバッグインフレーターを新品と交換する。

識別：改善済車両には車台番号打刻の末尾4桁目の下に黄色ペイントを塗布する。
