## 改善箇所説明図

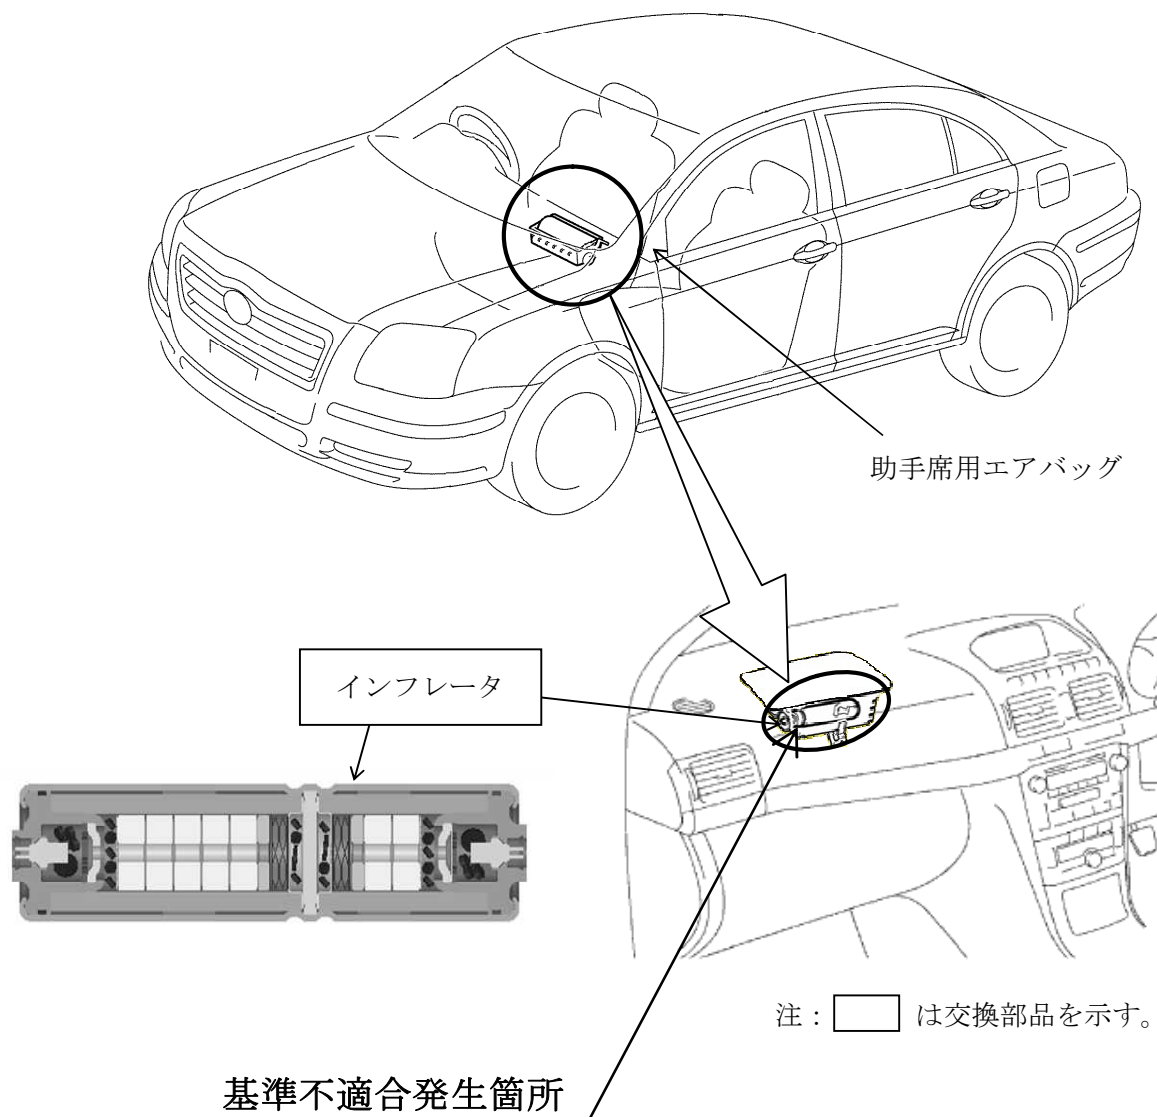
助手席用エアバッグのインフレーター（膨張装置）において、原因は判明していないが、エアバッグ展開時にインフレーター容器が破損するおそれがあることから、全車両、予防的措置として、当該インフレーターを交換する。

全車両、予防的措置として、助手席用エアバッグインフレーターを新品と交換、回収して不具合原因調査を実施する。

なお、部品が供給できない場合には、暫定措置として助手席用エアバッグの機能を停止するとともに、助手席サンバイザ部に当該エアバッグが作動しない旨の警告を表示する。

識別：改善済車両には車台番号打刻の末尾 4 桁目の下に黄色ペイントを塗布する。
