## 改善箇所説明図

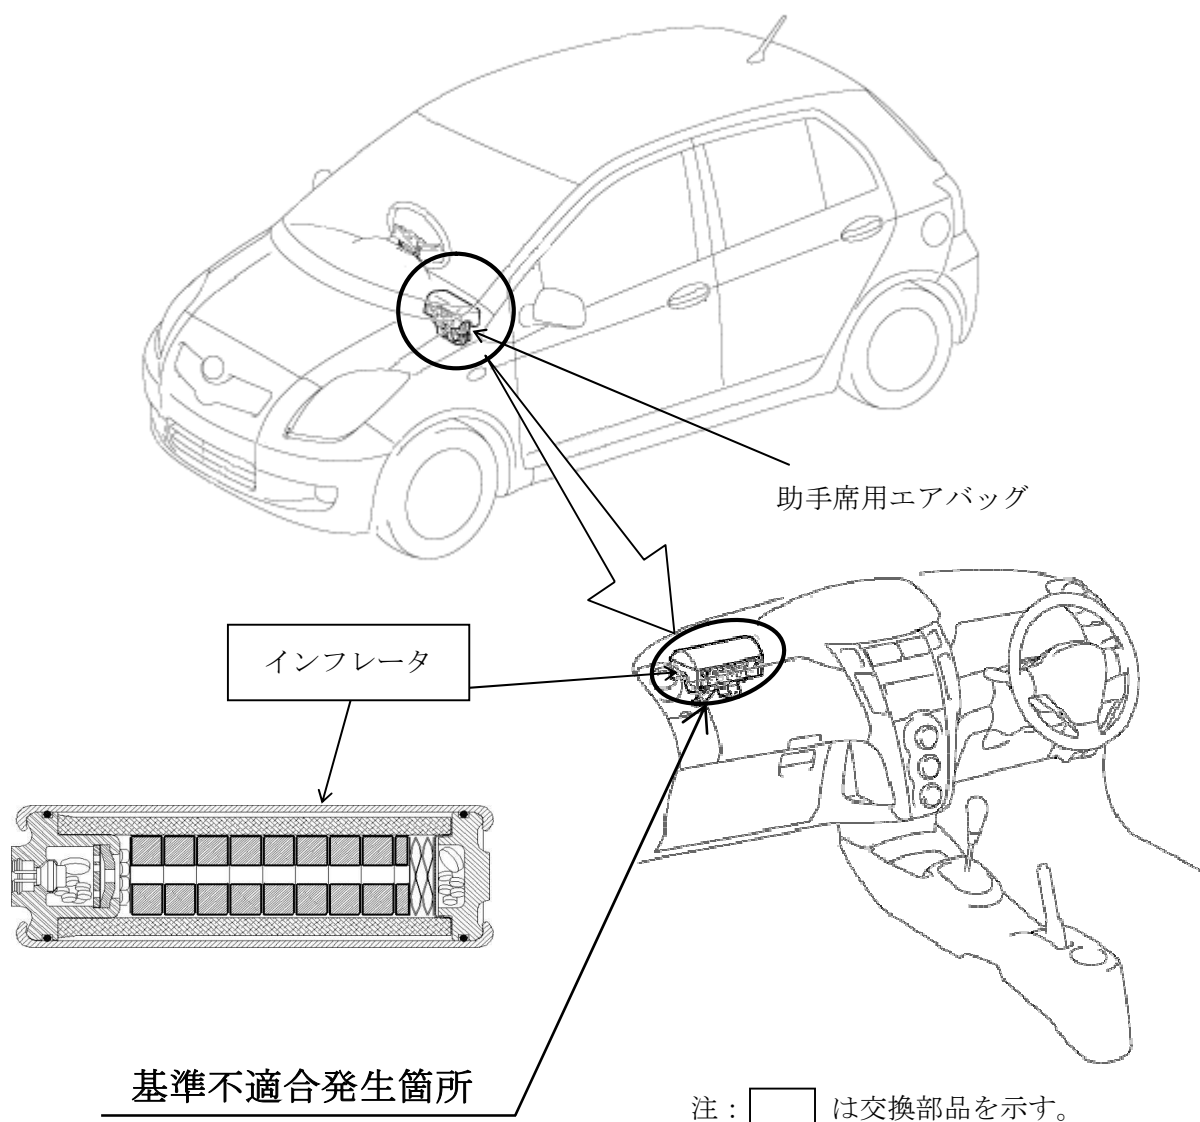
助手席用一段展開制御式エアバッグのインフレーター（膨張装置）において、原因は判明していないが、エアバッグ展開時にインフレーター容器が破損するおそれがあることから、全車両、予防的措置として当該インフレーターを交換する。

全車両、予防的措置として、平成27年5月13日付け、届出番号「3563」に含め、当該インフレーター容器の気密点検を行い、気密不良のものは、インフレーターを新品と交換、または助手席エアバッグの機能を停止する。

また、交換用部品の準備ができた段階で、年式の古いものから順次新品と交換する。

なお、交換部品については全数回収して原因調査を実施する。

識別：改善済車両には車台番号打刻の末尾4桁目および5桁目の上に黄色ペイントを塗布する。
