## 改善箇所説明図

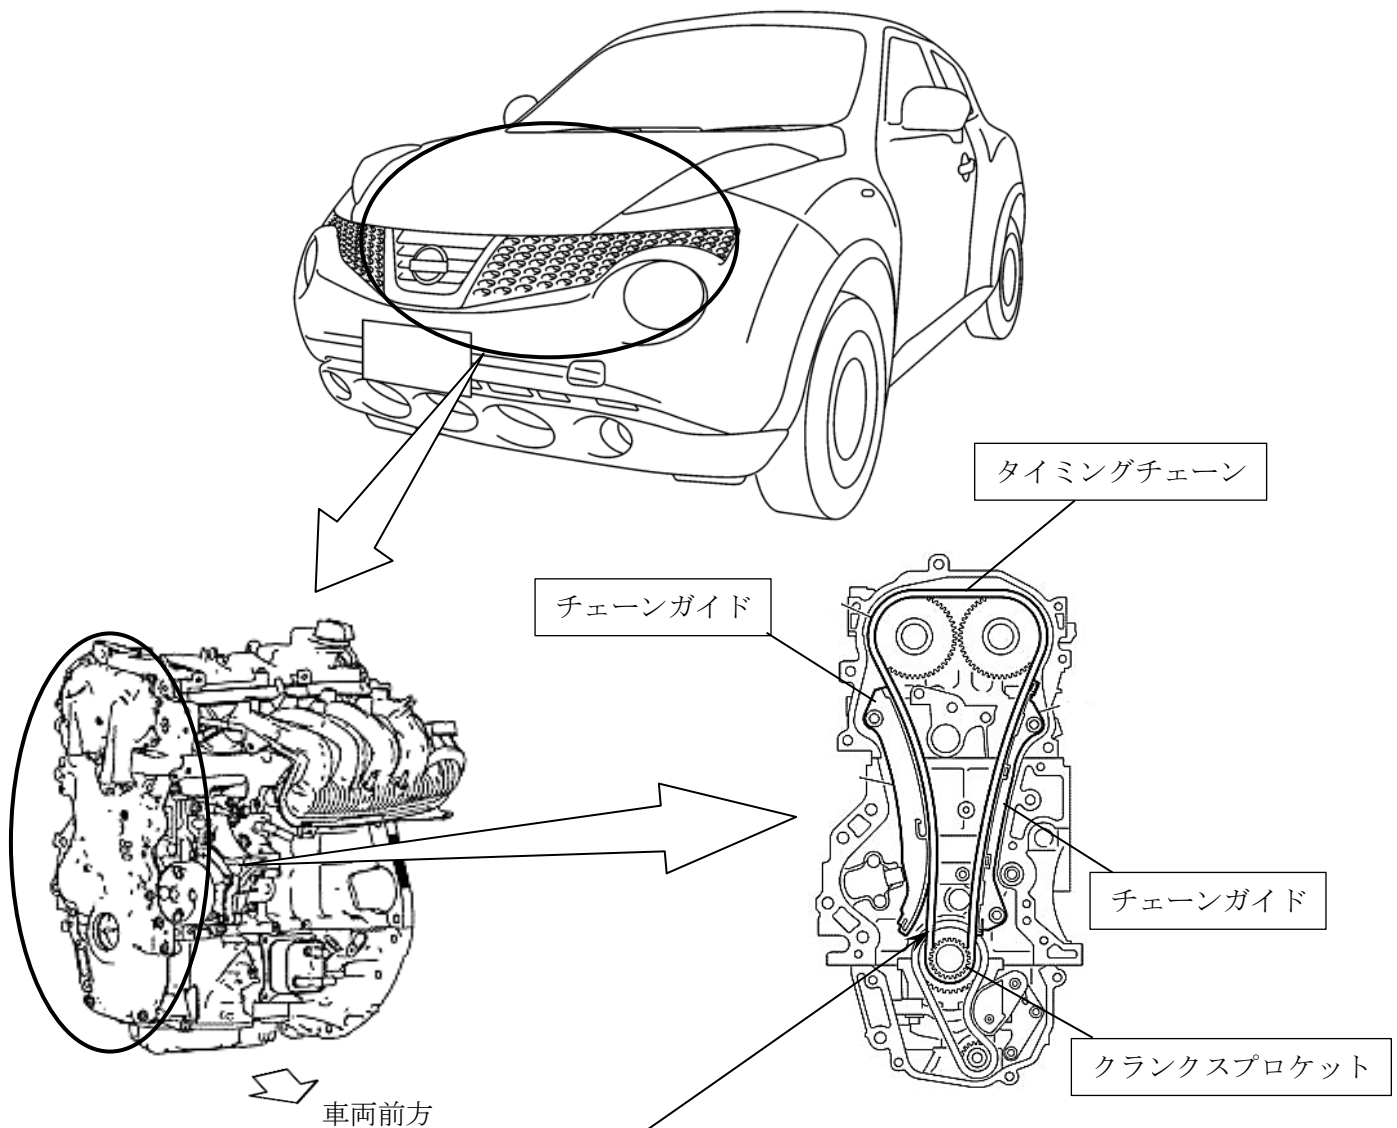
### 基準不適合発生箇所

エンジンのタイミングチェーンにおいて、プレートを連結するピンの耐久性が不足しているため、表面処理が摩耗するものがある。そのまま使用を続けると、プレートのピン挿入穴が摩耗してタイミングチェーン全長が伸び、チェーンガイドと干渉して異音が発生し、最悪の場合、タイミングチェーンが破損してエンストに至るおそれがある。

全車両、当該タイミングチェーン、チェーンガイドおよびクランクプロケットを対策品と交換する。
