## 改善箇所説明図

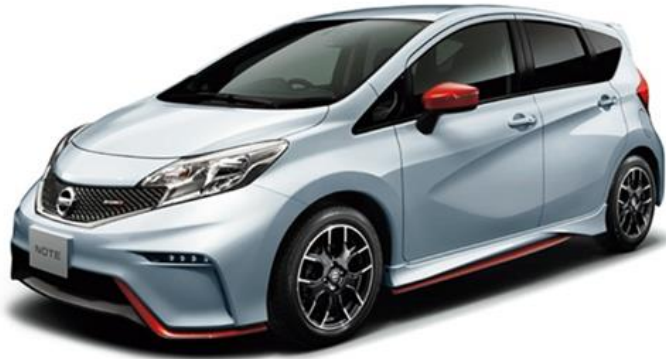
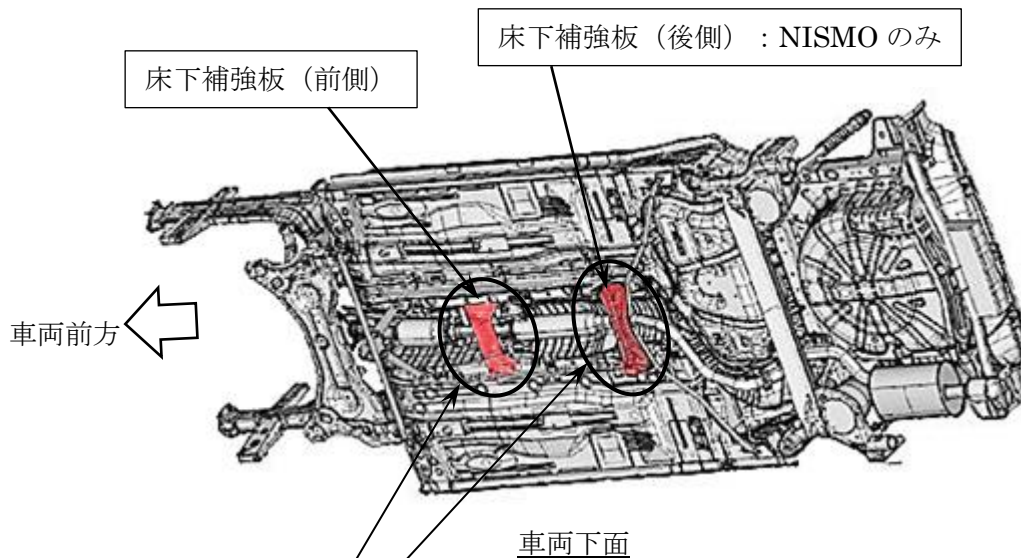
ニスモ仕様車の床下補強板において、組付け作業が不適切なため、組付けボルトの締め付けが不足しているものがある。そのため、そのまま使用を続けると、走行中の振動等により当該ボルトが緩むおそれがあり、最悪の場合、床下補強板が脱落して、他の交通の妨げになるおそれがある。

全車両、当該組付けボルトを新品と交換し、適切に締め付ける。

識別：銀色のシールをモデルナンバープレートに貼り付ける。
