## 改善箇所説明図

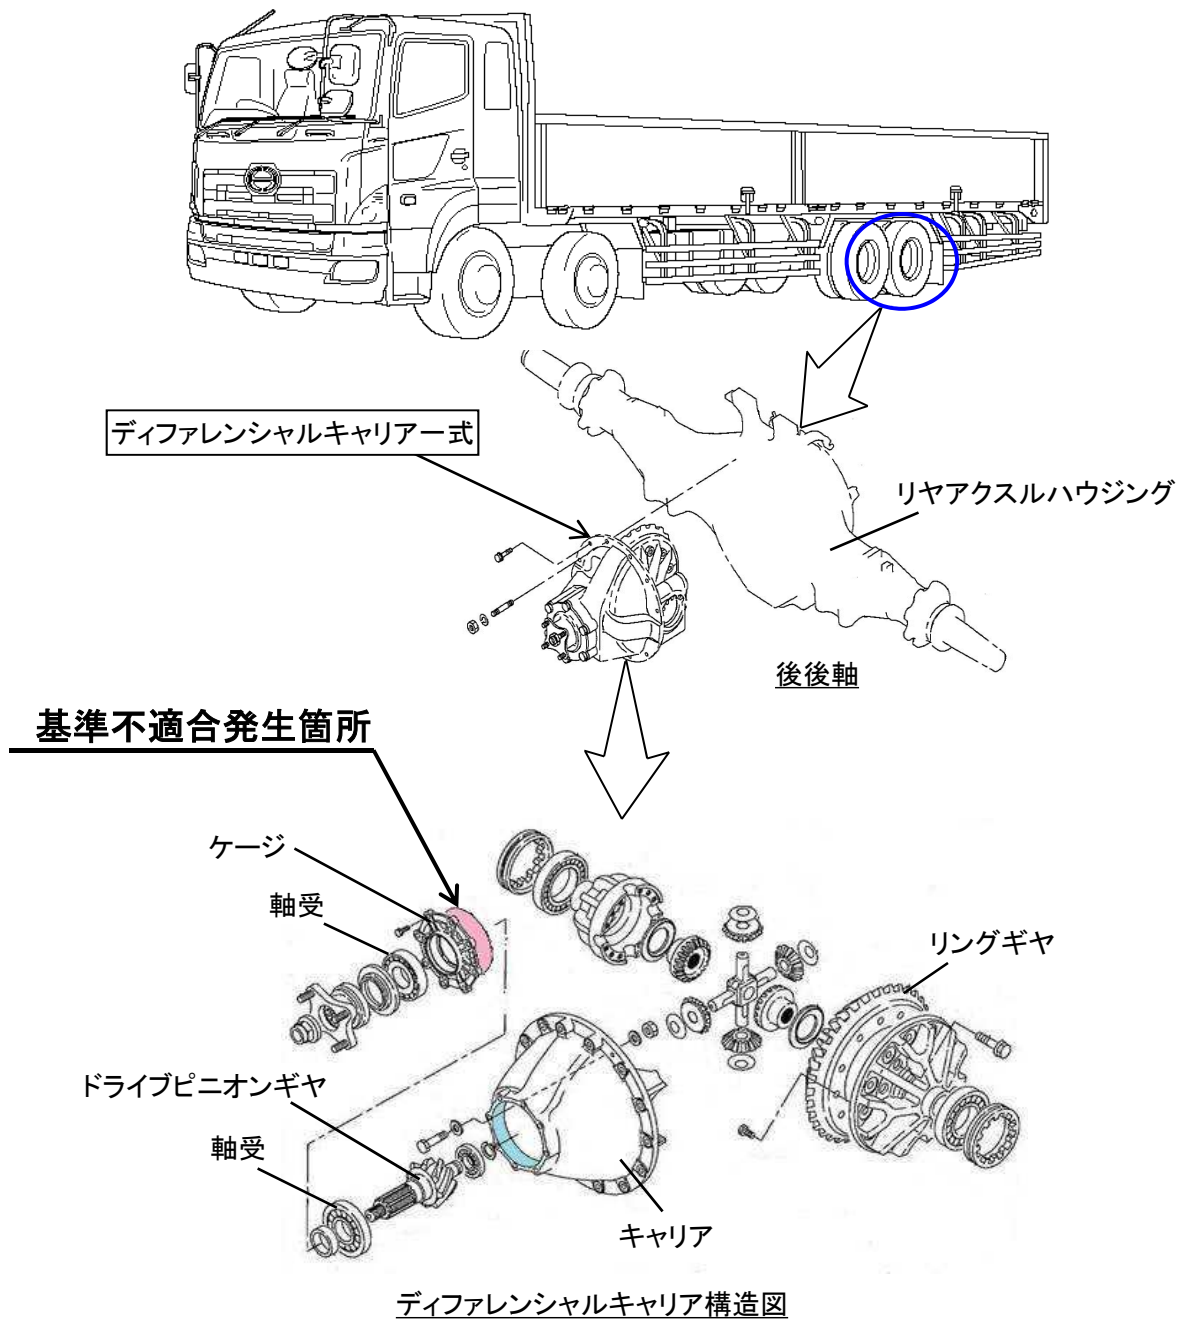
注：  内は交換する部品を示す。

低床式後2軸駆動の大型トラックの後後軸ディファレンシャル(差動装置)において、ドライブピニオンギヤの軸受を保持するケージの加工が不適切なため、ケージとキャリアの嵌合部にガタが生じ、ドライブピニオンギヤの軸がずれて、リングギヤとの噛み合いが浅くなる。そのため、そのままの状態で使用を続けると、リングギヤが欠損し、最悪の場合、走行できなくなるおそれがある。

全車両、後後軸のディファレンシャルキャリアー式を良品と交換する。

識別： ネームプレートに黄色ペイントを塗布する。
