# 改善箇所説明図

改善箇所 型式：日車 ATL110LNG 11ton 積みLNG運搬用タンクセミトレーラ

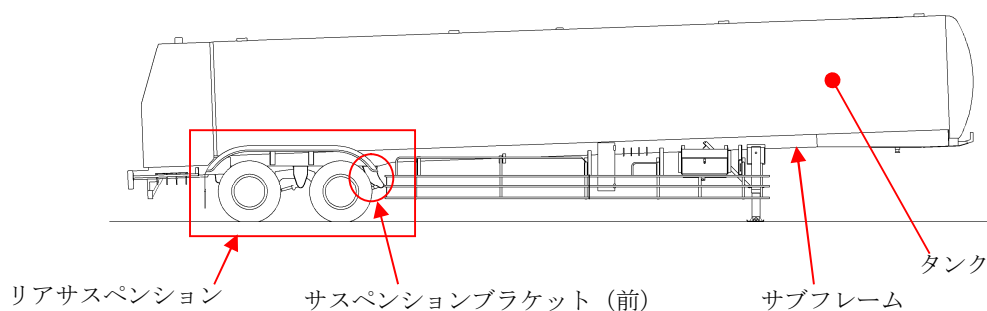
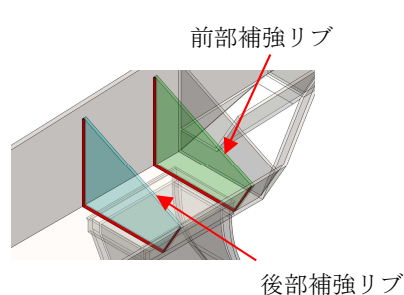
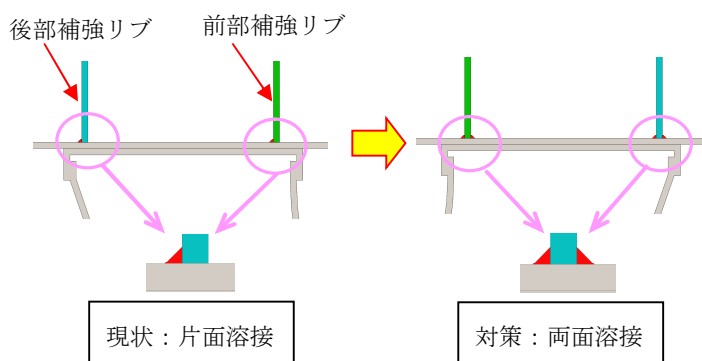
サスペンションブラケット（前）部  
サブフレーム内部構造

タンクセミトレーラにおいて、サスペンションブラケット取付部の補強リブの溶接強度が不足しているため、制動時に発生する応力により溶接部に亀裂が生じることがある。そのため、そのままの状態で使用を続けると、亀裂が進行して補強リブが破損し、最悪の場合、サスペンションブラケットがサブフレームから外れて、走行不能となるおそれがある。

- 全車両、サブフレームの一部を切除し、対策した補強リブを組み込んだサブフレームを組み付ける。
