## 改善箇所説明図

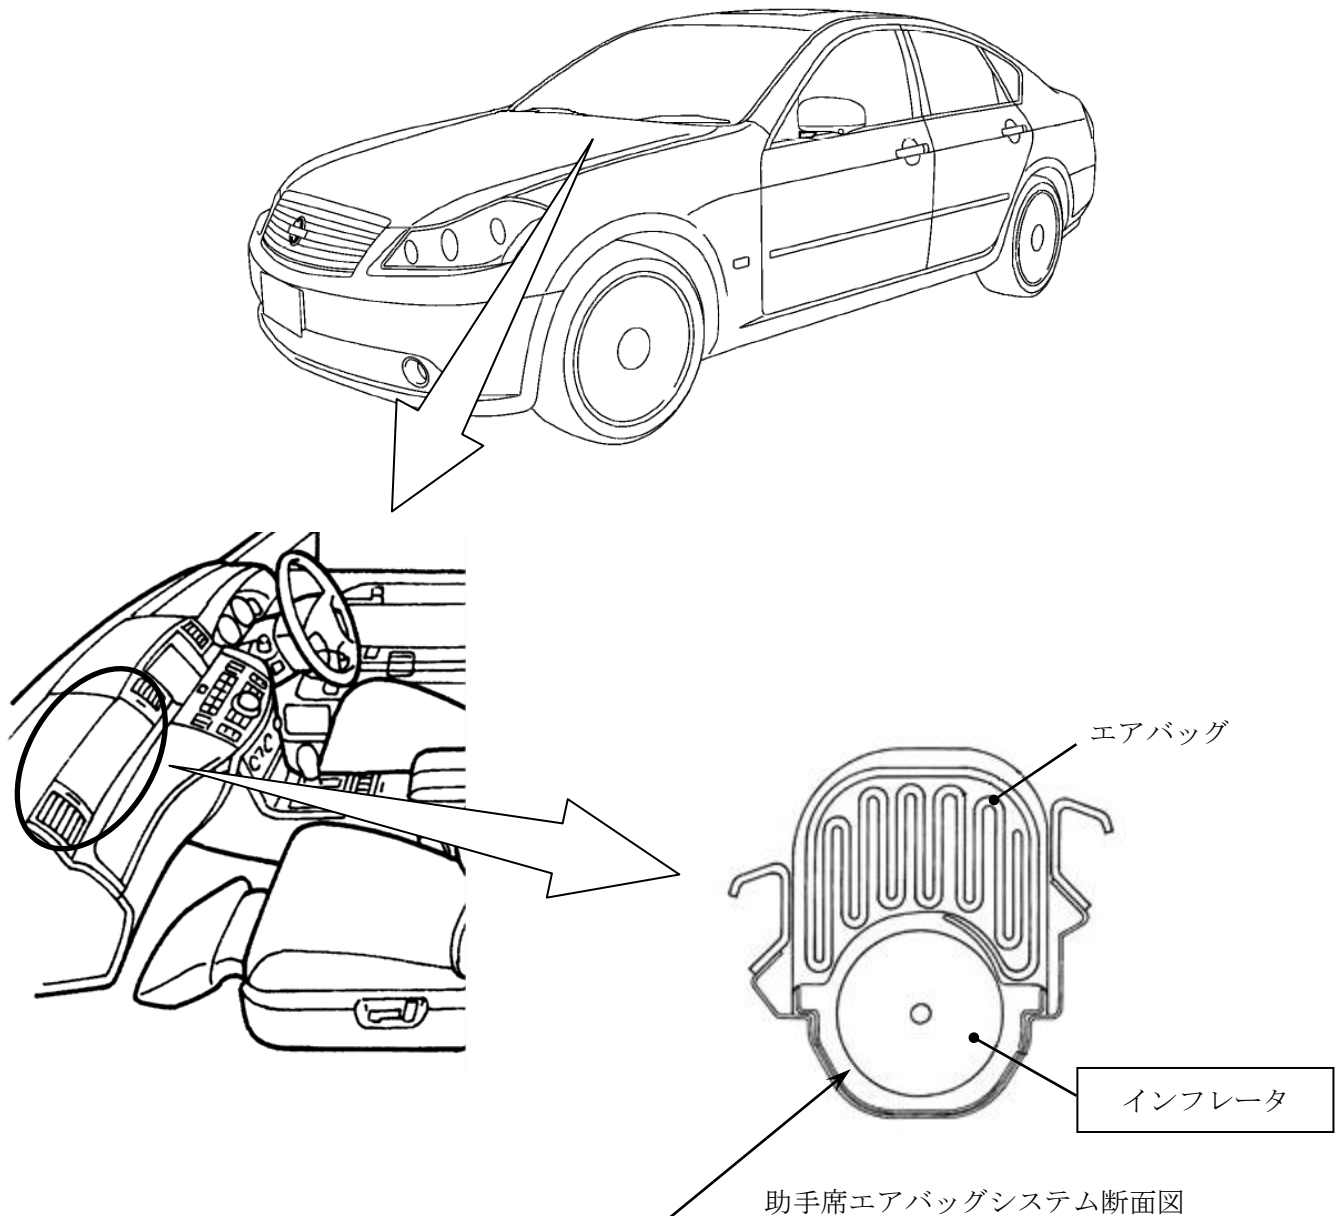
特定の助手席エアバッグのインフレーター（膨張装置）において、原因は判明していないが、エアバッグ展開時にインフレーター容器が破損するおそれがあることから、全車両予防的措置として、当該インフレーターを交換する。

全車両、予防的措置として、平成27年5月13日付け、届出番号「3569」に含め、当該インフレーター容器の気密点検を行ない、気密不良のものはインフレーターを新品と交換、または、助手席エアバッグの機能を停止するとともに、助手席サンバイザ部に当該エアバッグが作動しない旨の警告を表示する。

また、交換用部品の準備ができた段階で、年式の古いものから順次新品と交換する。なお、交換部品については全数回収して原因調査を実施する。

識別：銀色のシールをモデルナンバープレートに貼る。
