## 改善箇所説明図

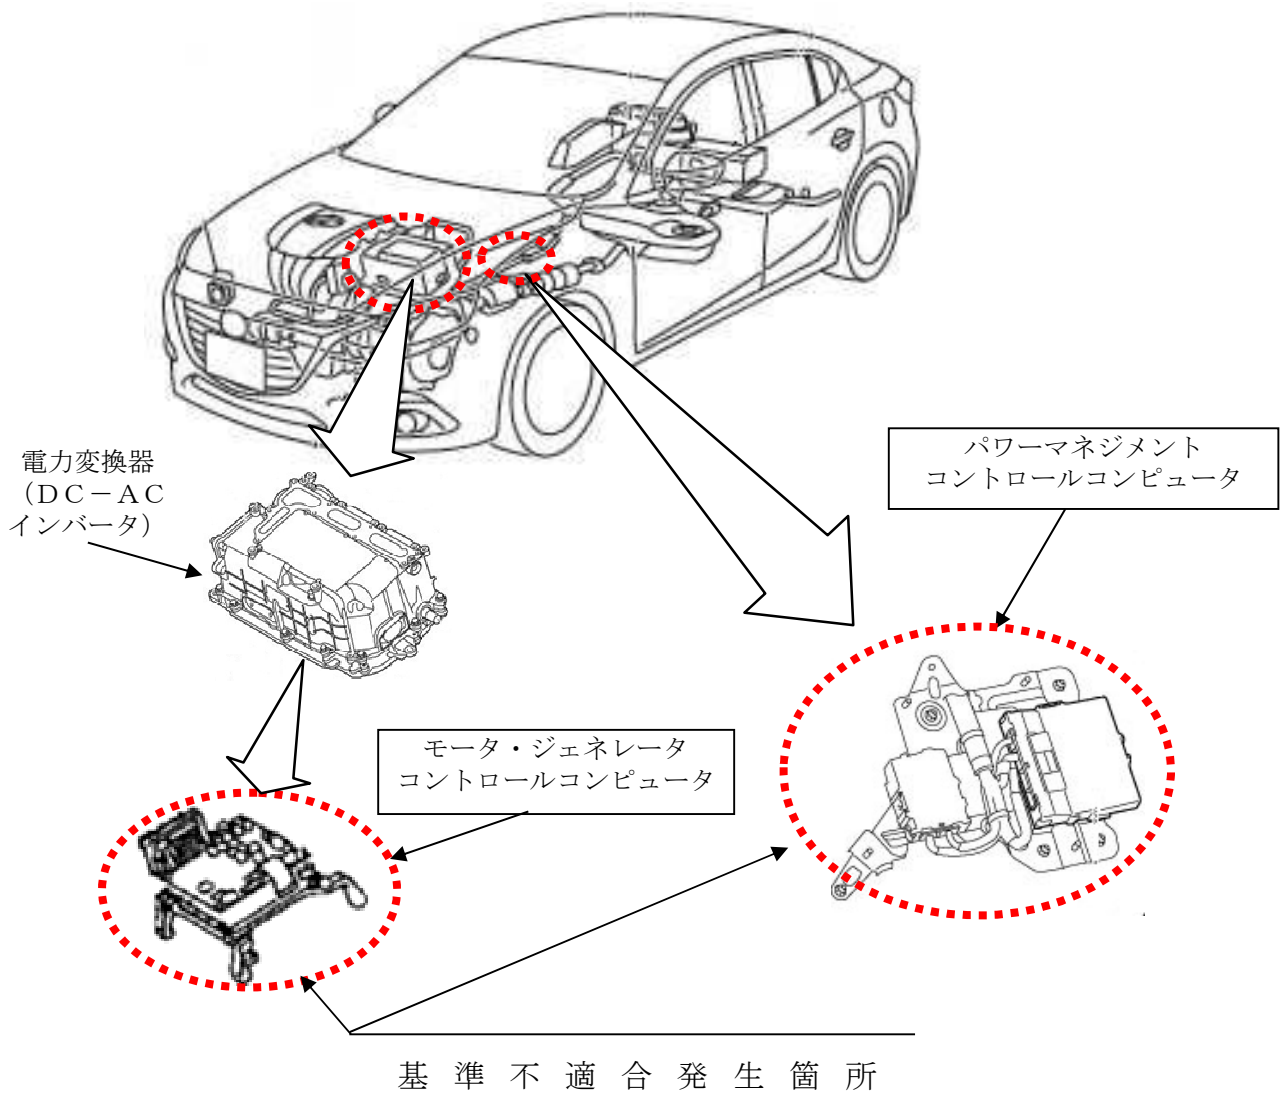
ハイブリッドシステムにおいて、制御ソフトが不適切なため、電力変換器（DC-ACインバータ）の昇圧回路用素子が熱応力で損傷することがある。そのため、警告灯が点灯しフェールセーフのモータ走行となり、素子損傷時に電気ノイズが発生した場合には、ハイブリッドシステムが停止し、走行不能となるおそれがある。

全車両、制御ソフトを対策仕様に修正する。制御ソフト修正後に警告灯が点灯した場合は、電力変換器（DC-ACインバータ）のモジュールを無償交換する。

識別：電力変換器（DC-ACインバータ）のターミナルカバーに黄ペンを塗布する。
