## 改善箇所説明図

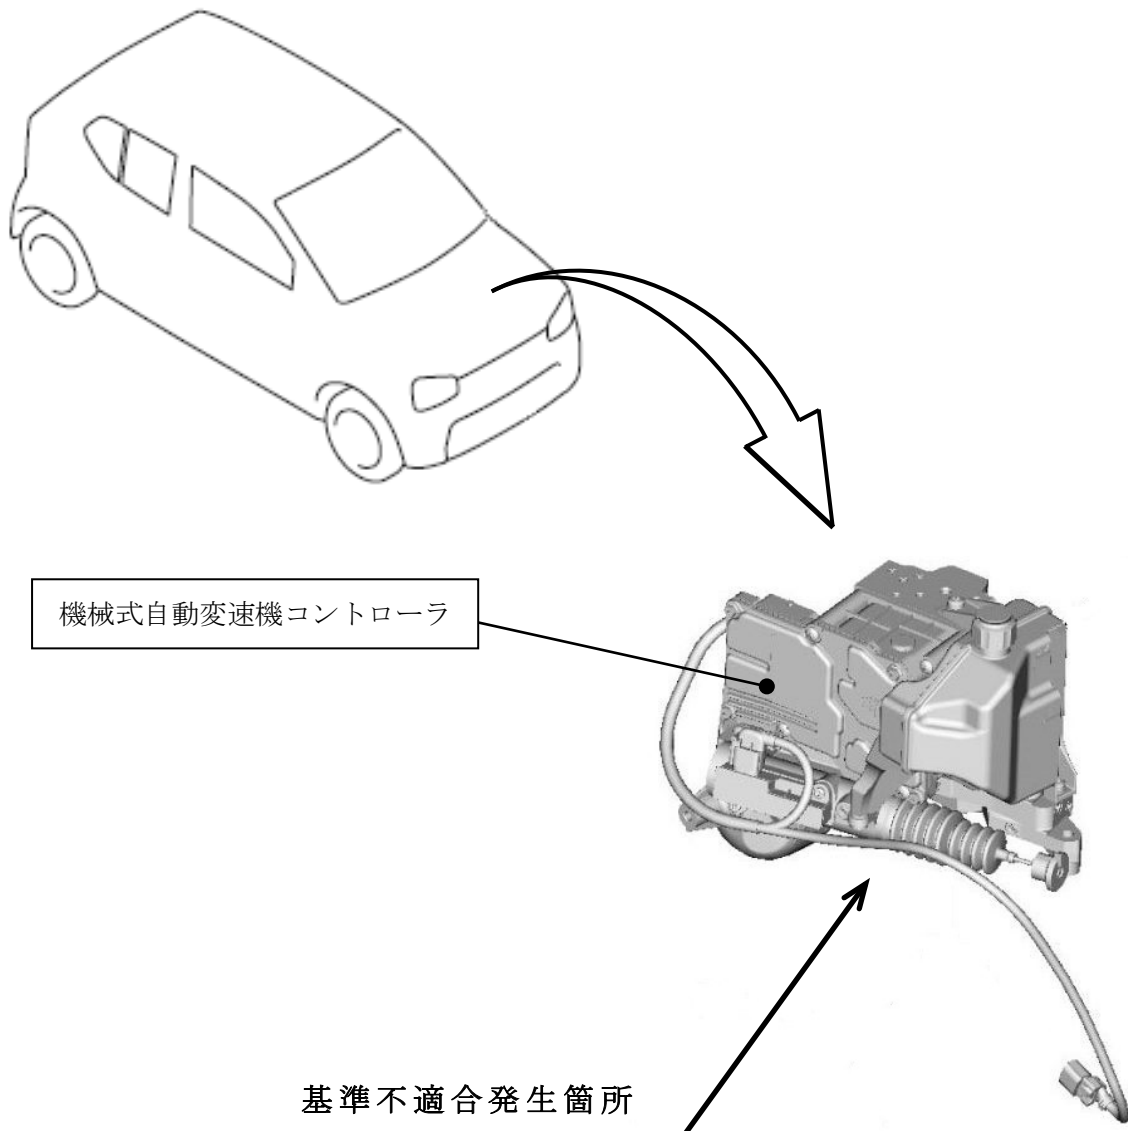
機械式自動変速機を制御するコントローラにおいて、制御プログラムが不適切なため、下り坂でアイドリングストップした状態で、DレンジからRレンジにシフトする操作を行うと、アイドリングストップ後に再発進を補助する自動ブレーキシステムが解除できない。そのため、ブレーキが掛かったままとなり、走行不能となるおそれがある。

全車両、機械式自動変速機コントローラの制御プログラムを対策プログラムに書き換える。

識別：ID プレートに白色のシールを貼付する。
