## 改善箇所説明図

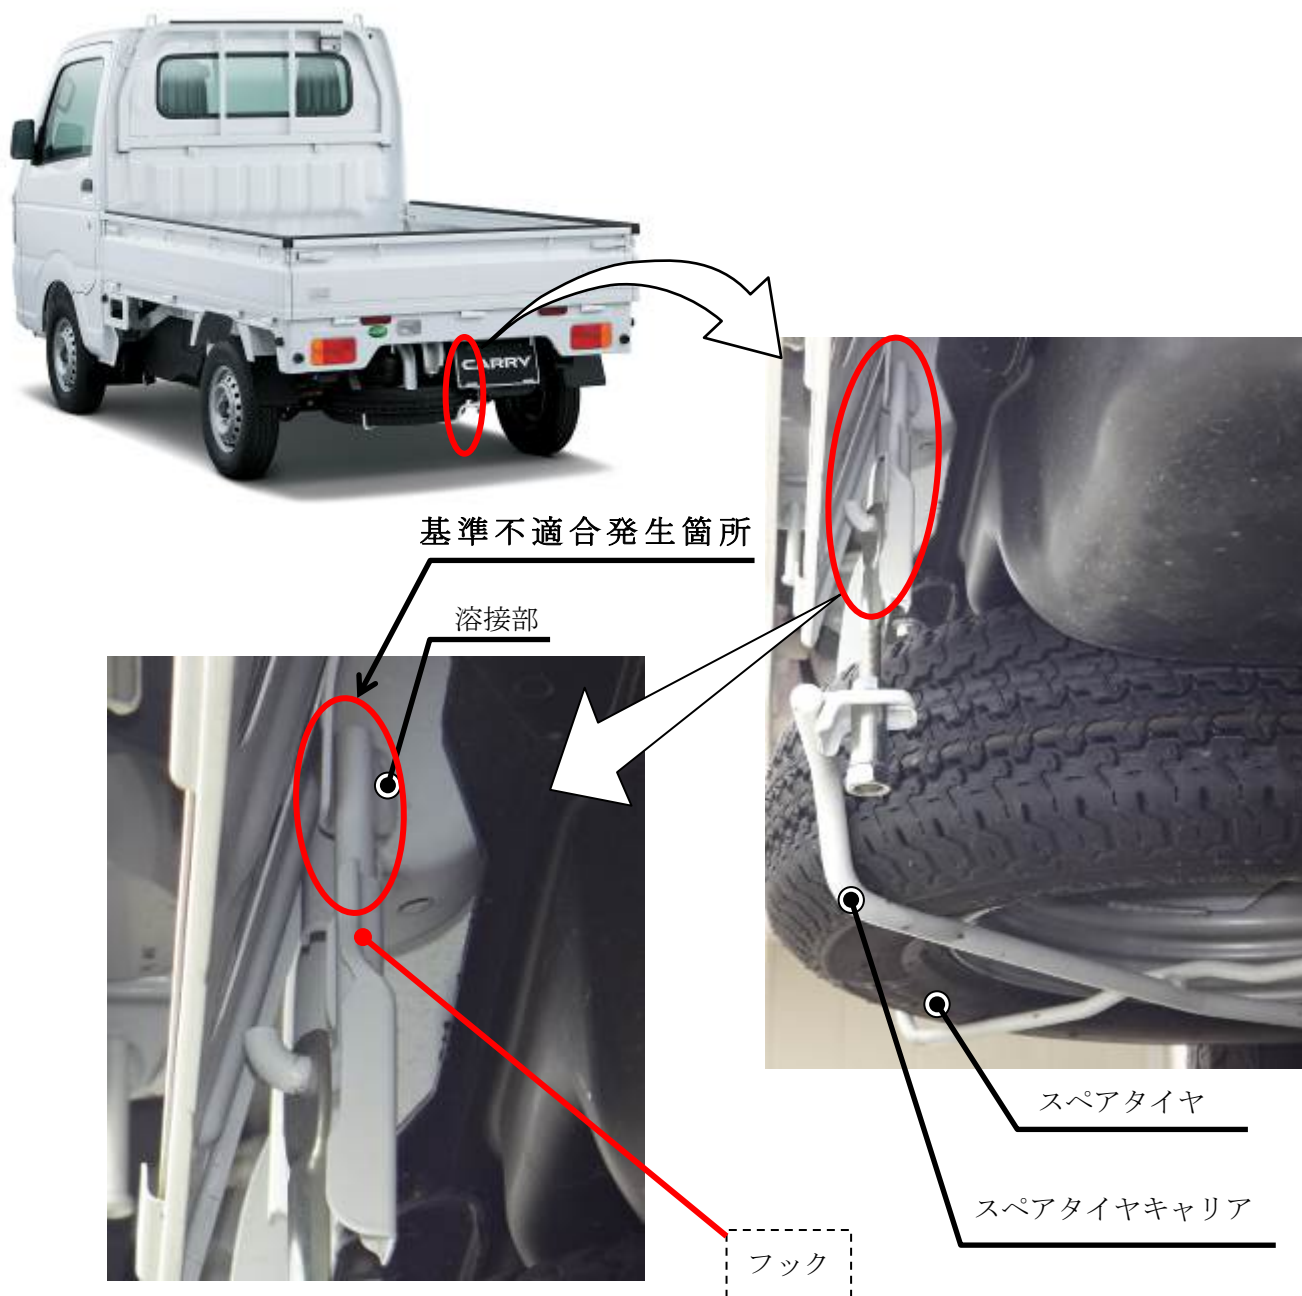
スペアタイヤキャリアを固定するフックの溶接が不適切なため、当該溶接部が剥がれ、フックが脱落することがある。そのため、スペアタイヤキャリアが傾き、最悪の場合、走行中にスペアタイヤが脱落し、他の交通の妨げとなるおそれがある。

全車両、フック固定部の溶接状態を確認し、リコール届出番号「3406」の改善措置におけるフック固定部の追加溶接がないものについては、追加溶接を行い補強する。
