## 改善箇所説明図

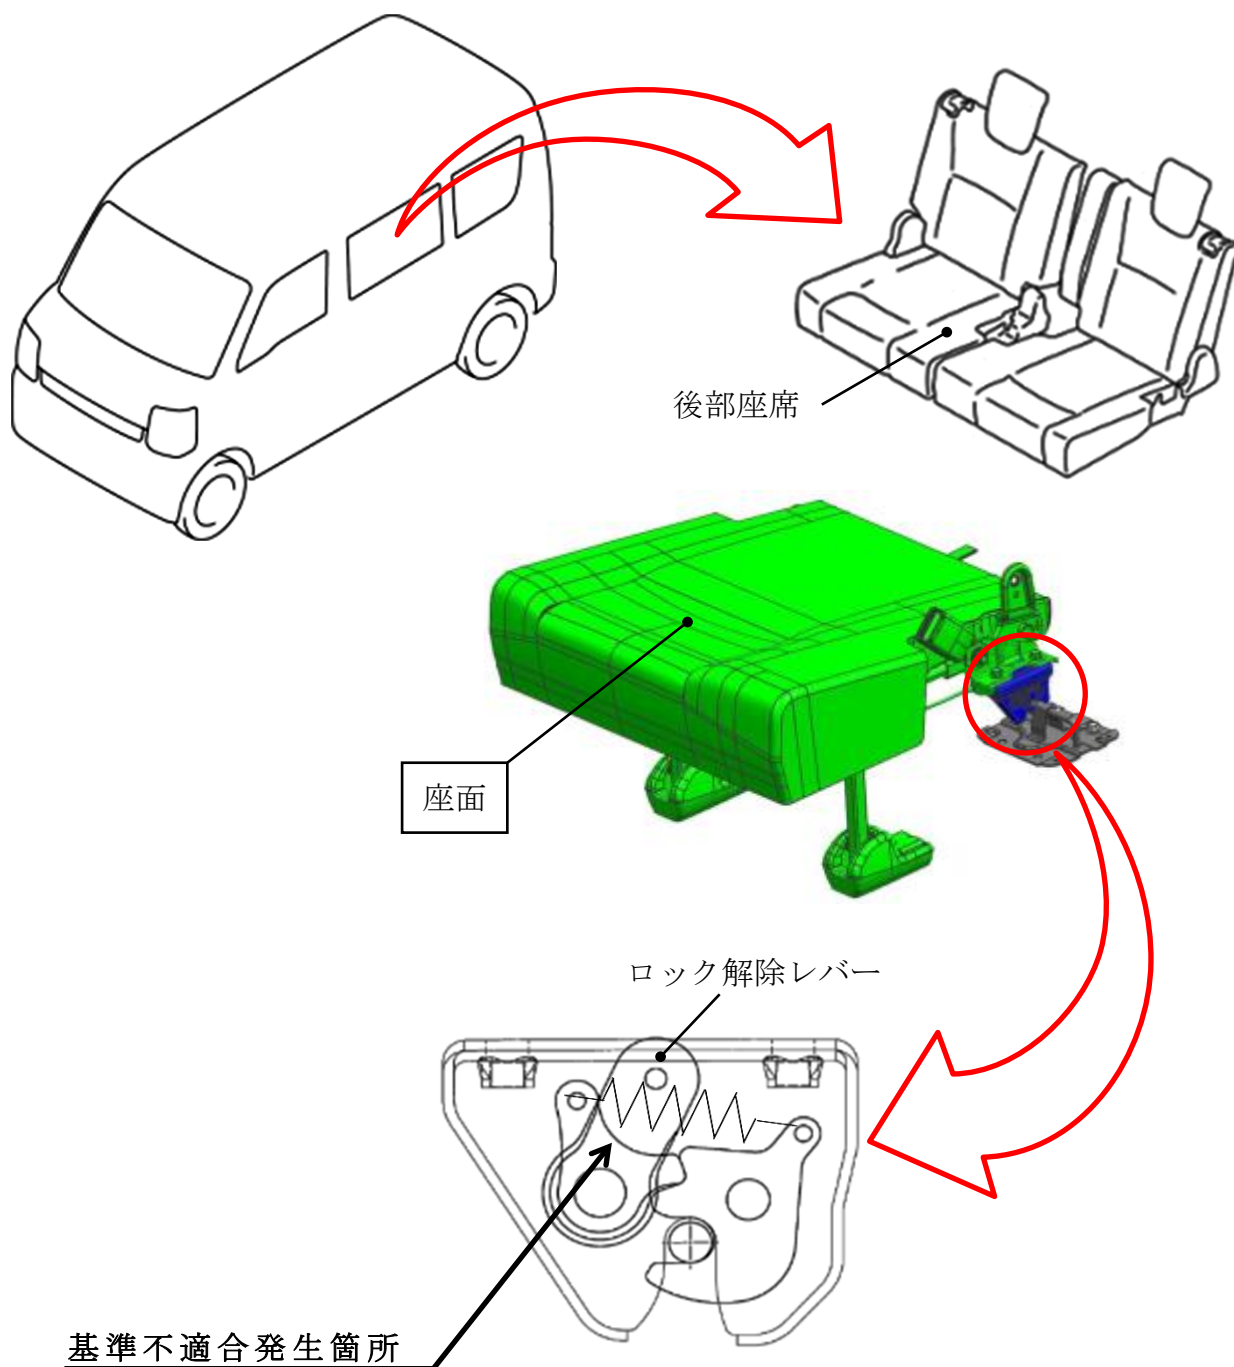
後部座席の製造指示が不適切なため、座席を車体へ固定するためのラッチの内部部品の隙間が狭いものがある。そのため、ロック解除レバーの動きが悪くなり、最悪の場合、後部座席が確実に固定することができなくなるおそれがある。

全車両、後部座席の座面を良品に交換する。

識別：ID プレートに白色のシールを貼付する。
