## 改善箇所説明図 1

ロード・ローラにおいて、

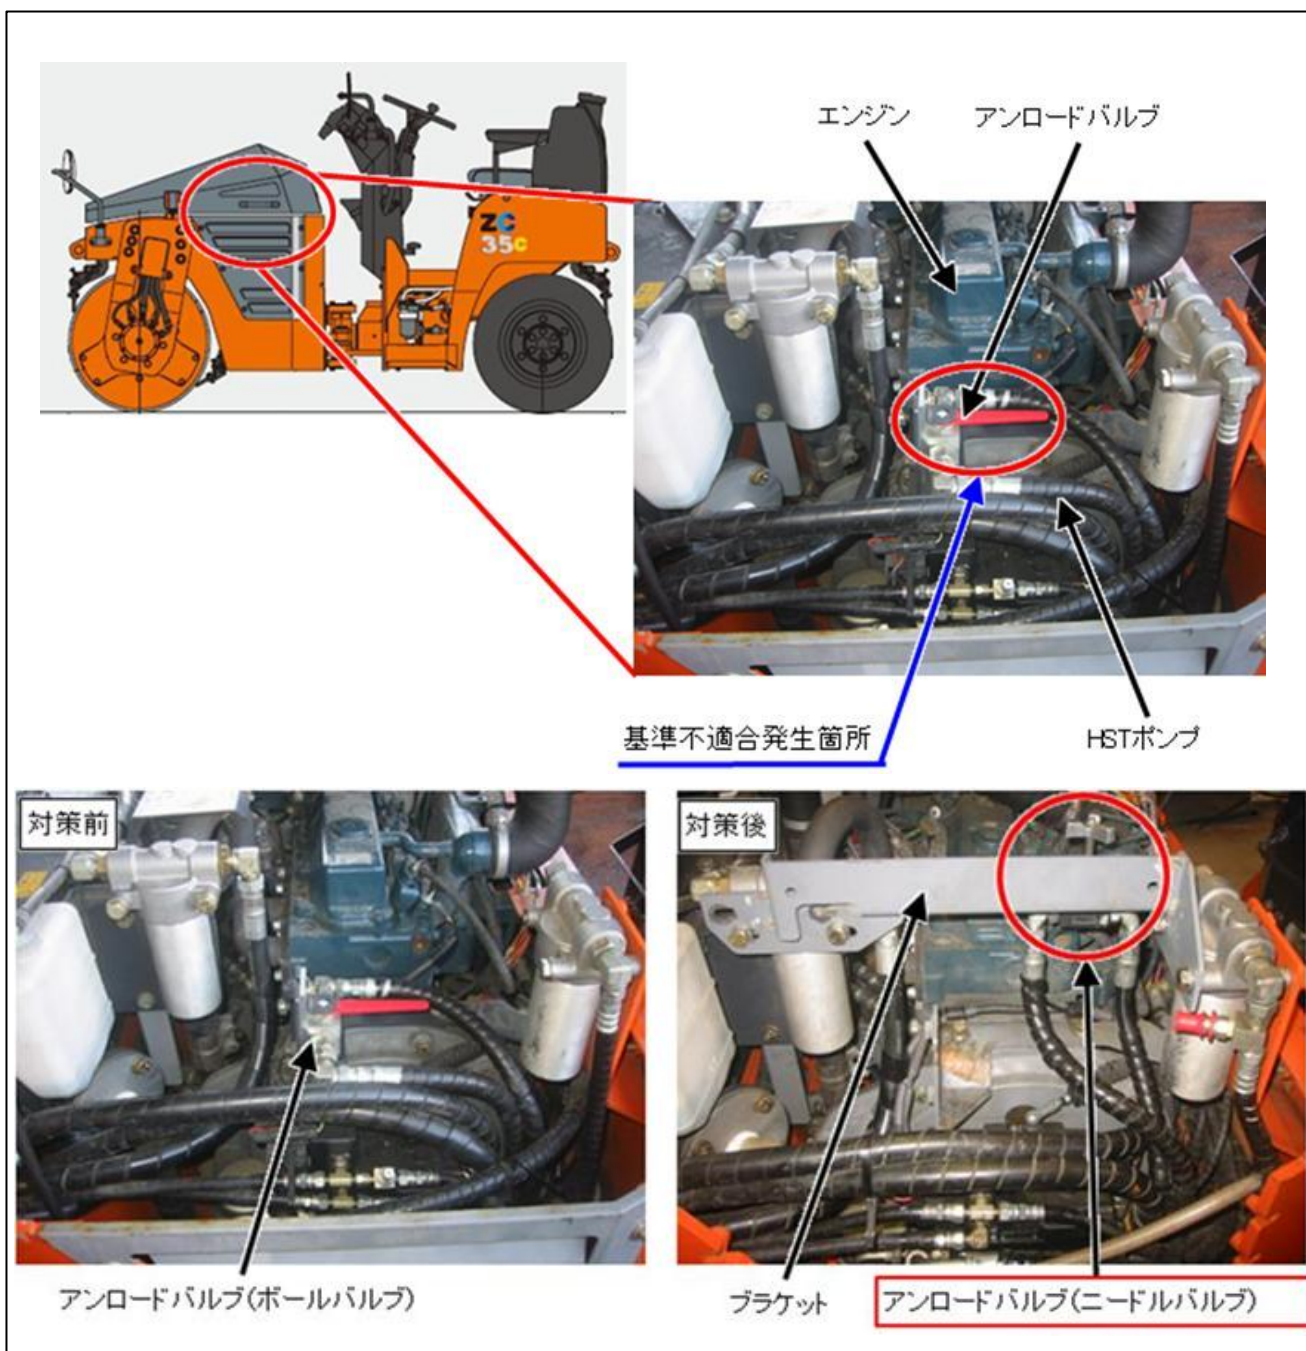
- ①牽引時に使用するアンロードバルブの設計評価が不適切なため、走行時の油圧負荷がかかることにより、バルブ内のボールシートが変形することがある。そのため、そのままの状態で使用を続けると、ボールの固定力が小さくなり、走行時の振動等によりバルブのレバーが意図せず動き、最悪の場合、走行中、アンロードバルブが全開になり、走行モータに油圧がかからずに走行不能となるおそれがある。

- ①アンロードバルブを対策品に交換する。

- ①バルブ形式およびブラケット形状が異なるため識別可能。

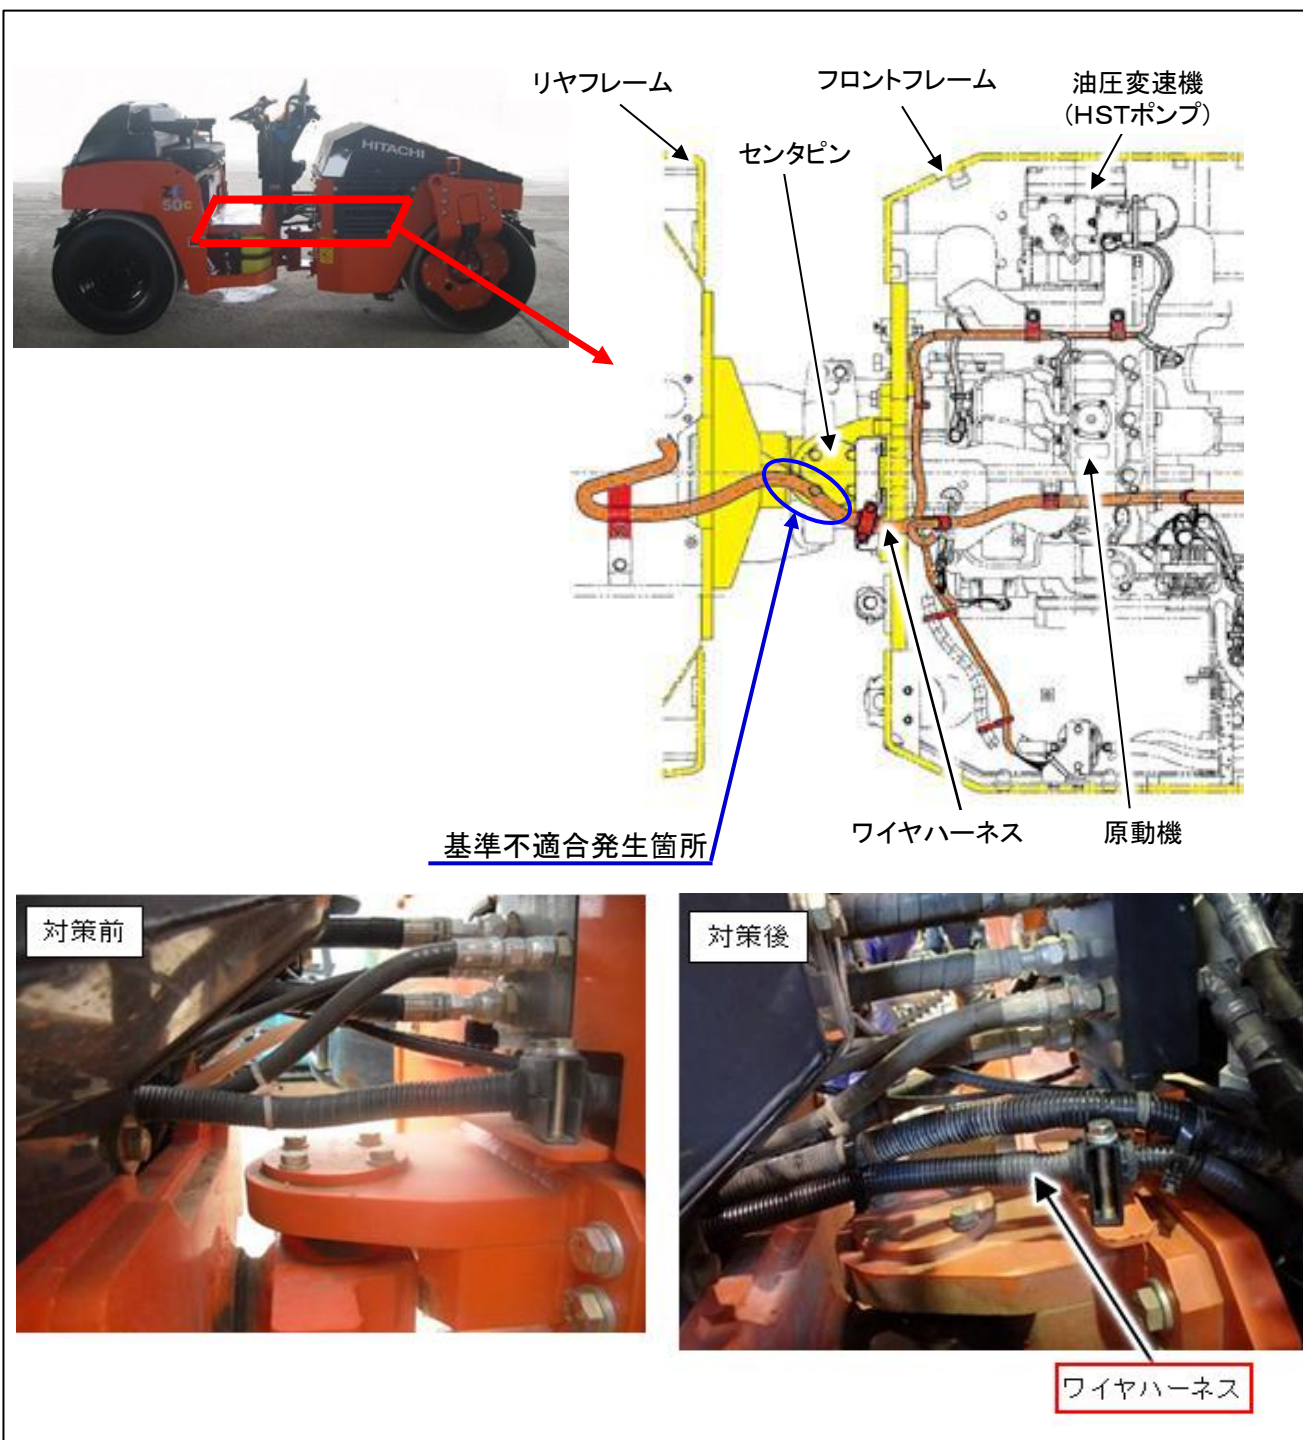
## 改善箇所説明図 2

- ②ワイヤハーネスの製造指示が不適切なため、ハーネス内の電線がねじれているものがある。そのため、左右ステアリング操作を繰り返しおこなうと、当該ハーネス内で電線同士が接触して断線し、最悪の場合、エンジンが始動できない、前照灯の不点灯、意図せず駐車ブレーキが作動する等の不具合が発生するおそれがある。

- ②対策品のワイヤハーネスを取付ける。

- ②車体曲折部をワイヤハーネスが2本通ることから識別可能。

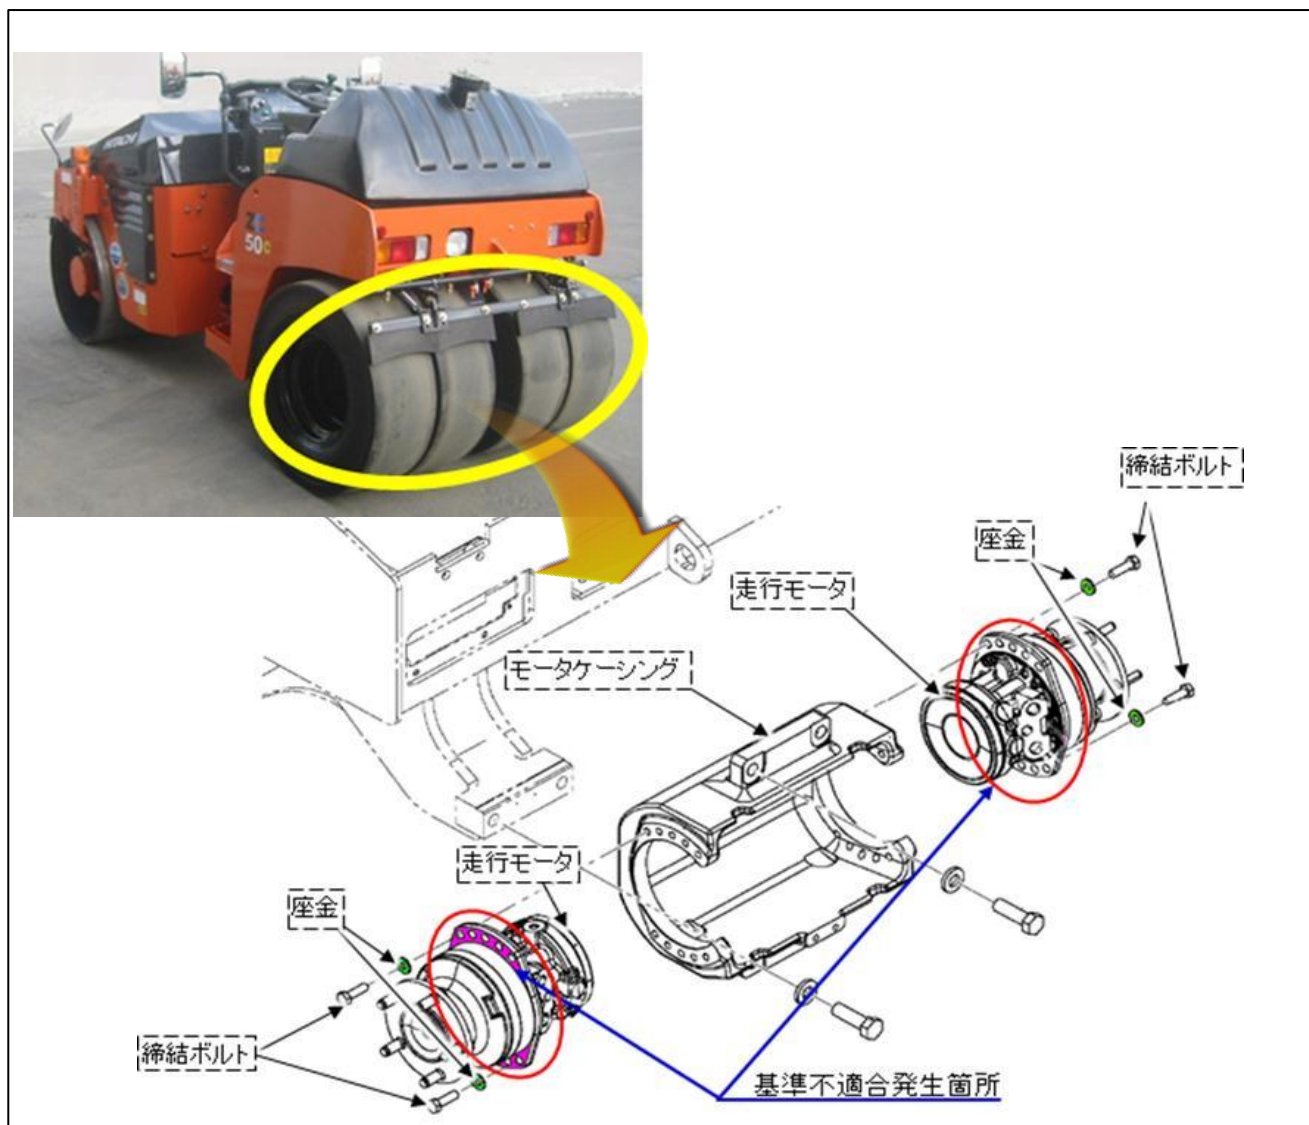
### 改善箇所説明図 3

- ③後輪走行モータの取付部のボルト座面の塗装指示が不適切なため、塗膜が潰れてボルトの締結力が低下することがある。そのため、走行時の振動により当該ボルトが緩み、そのままの状態で使用を続けると、ボルトが脱落し、最悪の場合、走行モータが外れて走行不能となるおそれがある。

- ③後輪走行モータの締結ボルト座面の塗膜を除去し、ボルトを新品に交換する。

- ③モータケーシングの下部に白ペンキでマークする。
