## 改善箇所説明図

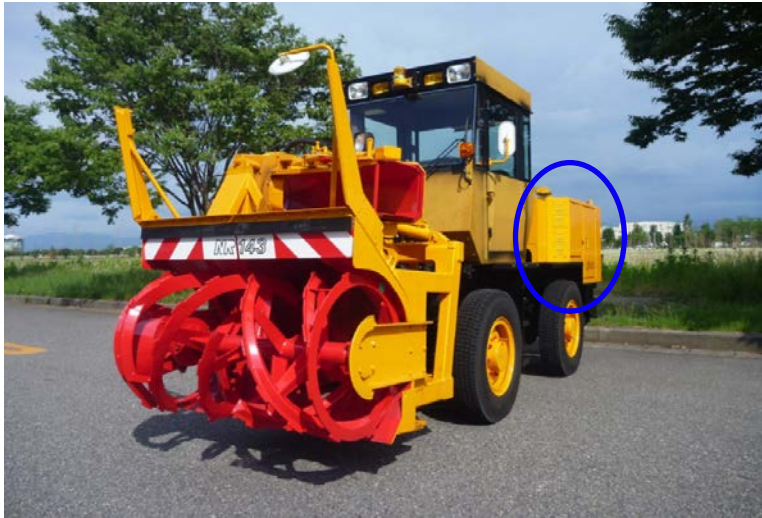
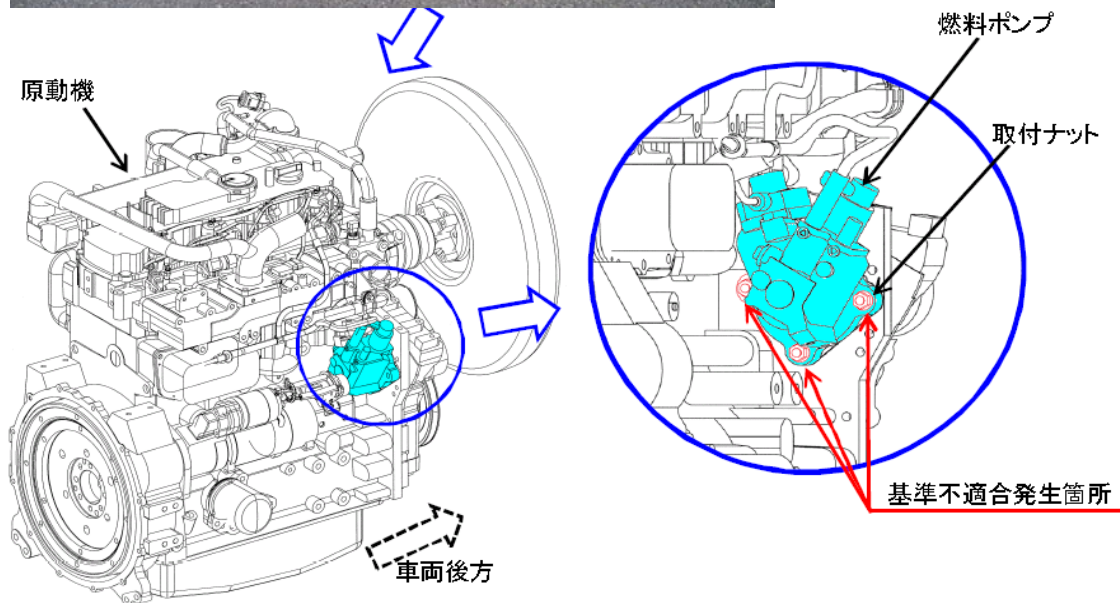
原動機の製造が不適切なため、燃料ポンプ取付ナットの締め付けが不十分なものがある。  
そのため、そのままの状態で使用を続けると、当該ナットが緩み燃料ポンプが振動し、最悪の場合、燃料パイプが損傷して燃料が漏れるおそれがある。

全車両、燃料ポンプ取付ナットの締め付けを確認し、正規トルクで締付ける。
