# 改善箇所説明図

## 基準不適合箇所

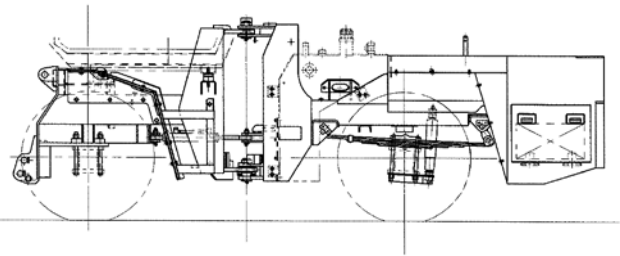
新型届出車 車枠

除雪車において、車枠の強度検討が不適切なため、走行時または作業時に車枠の一部に応力集中すると、当該応力が車枠の許容限度を超えることがある。そのため、そのままの状態で使用を続けると、車枠に亀裂が生じ、最悪の場合、車枠が折損し走行不能となるおそれがある。

全車両、前側の車枠を対策品と交換する。

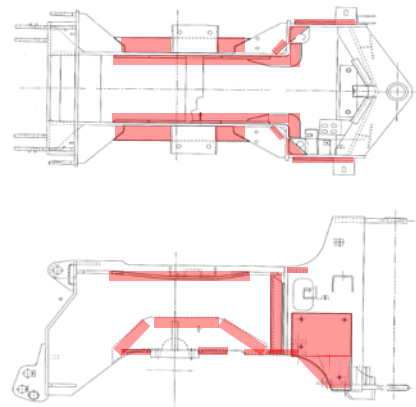
改造自動車 対策型  
前フレーム

前フレームの補強箇所
