# 改善箇所説明図 (ステアリングシリンダ油漏れ)

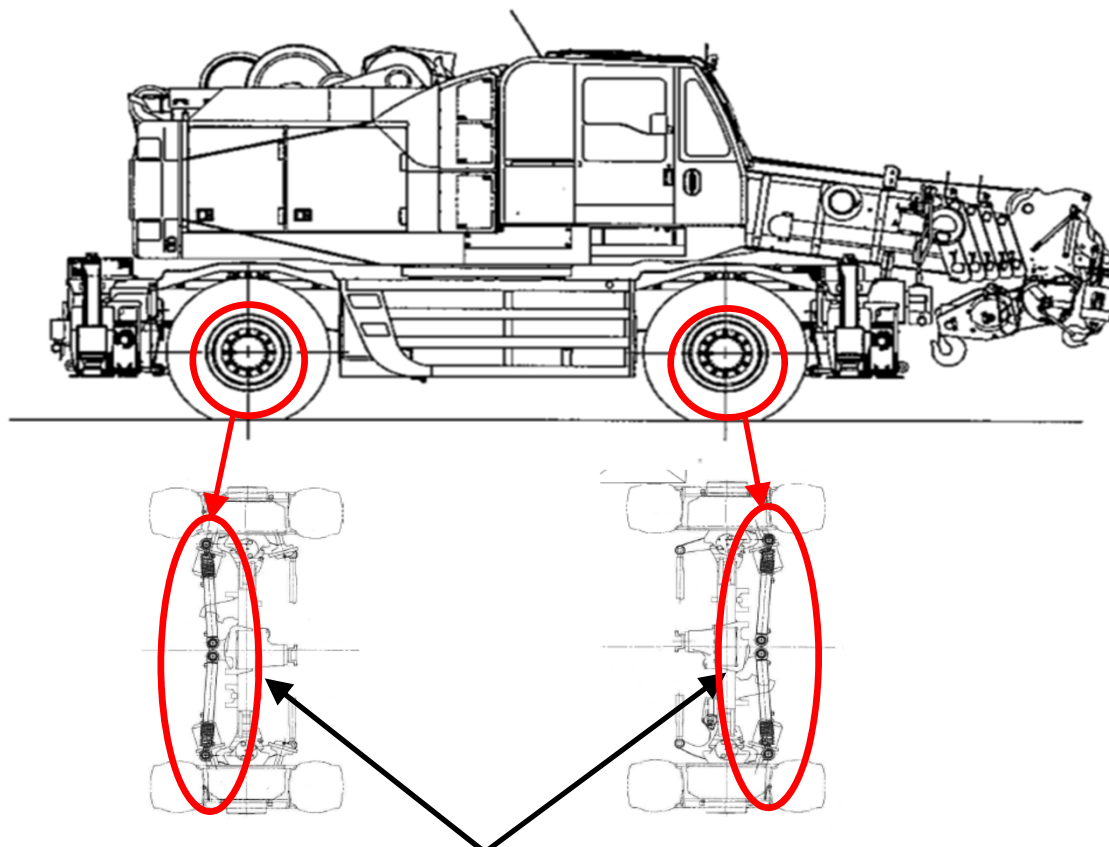
ホイール・クレーンのかじ取装置の油圧ステアリングシリンダの製造が不適切なため、シリンダ内部のシールが逆向きに組み付けられたものがある。そのため、シリンダ内部のシール性が確保できず、作動油が漏れるおそれがある。

全車両、当該シールを点検し、逆向きに組み付けられたものは、シリンダを良品に交換する。

識別: シリンダに付属しているゴムブーツ(黒色)に白ペンキを塗付する。
