## 改善箇所説明図

### 不具合の内容

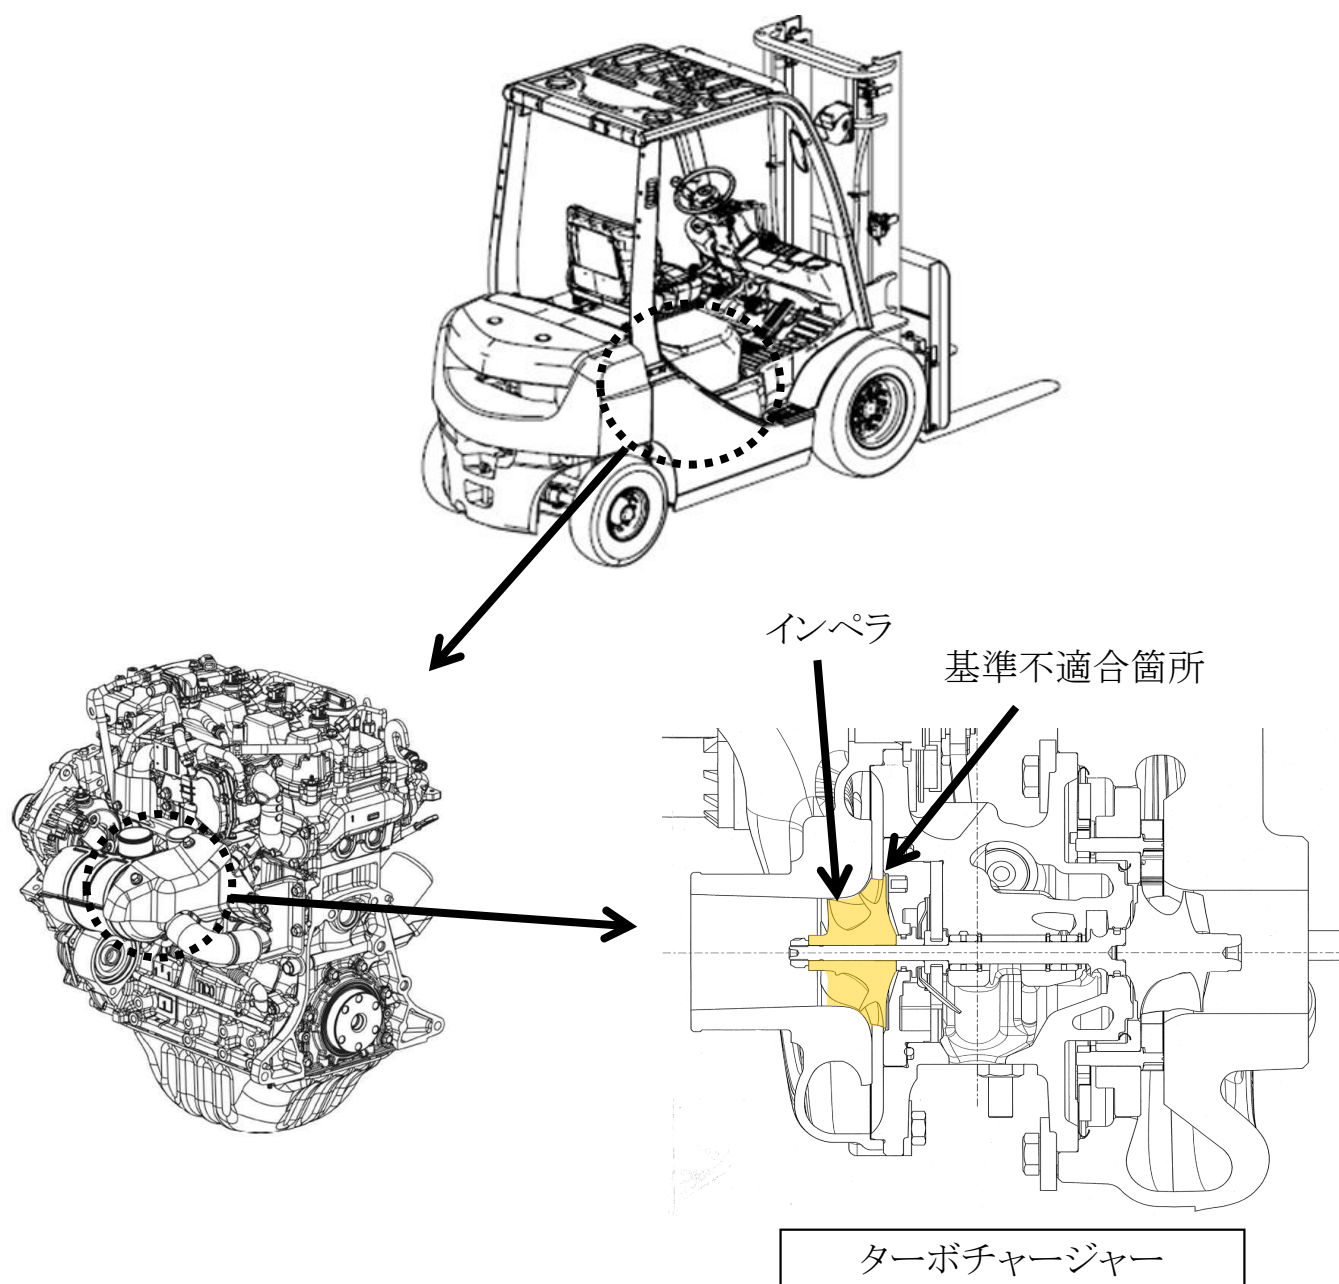
注：  は交換部品を示す。

フォークリフトの原動機において、ターボチャージャーの設計評価が不適切なため、インペラの耐久性が不足している。そのため、そのままの状態で使用を続けると、エンジン負荷の大きい作業を繰り返した場合、インペラが破損して、エンジン出力が低下するおそれがある。また、排気ガスが大型特殊自動車排出ガス規制の基準値を超え、保安基準に適合しないおそれがある。

全車両、ターボチャージャーを対策品と交換する。
