## 改善箇所説明図

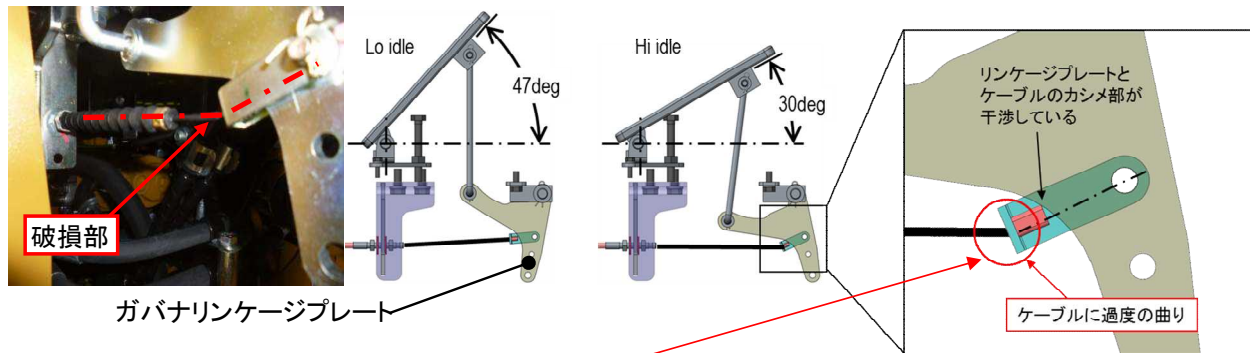
### 不具合発生箇所

ガバナペダルの踏み込み操作をケーブルの引張り動作に変換するガバナリンケージ。カシメ部とリンケージプレートが干渉して、ケーブルに意図しない曲げが生じることがある

ショベルローダの原動機において、ガバナリンケージプレートの設計が不適切なため、アクセル操作時にガバナケーブルに過度な曲がりが生じることがある。そのため、ガバナケーブルに無理な力が加わり、そのままの状態で使用を続けると、ガバナケーブルが切断し、アクセル操作ができなくなるおそれがある。

全車両、対策型のガバナリンケージプレートと新品のガバナケーブルに交換する。
