## 改善箇所説明図 ①

## 改善箇所説明図 ②

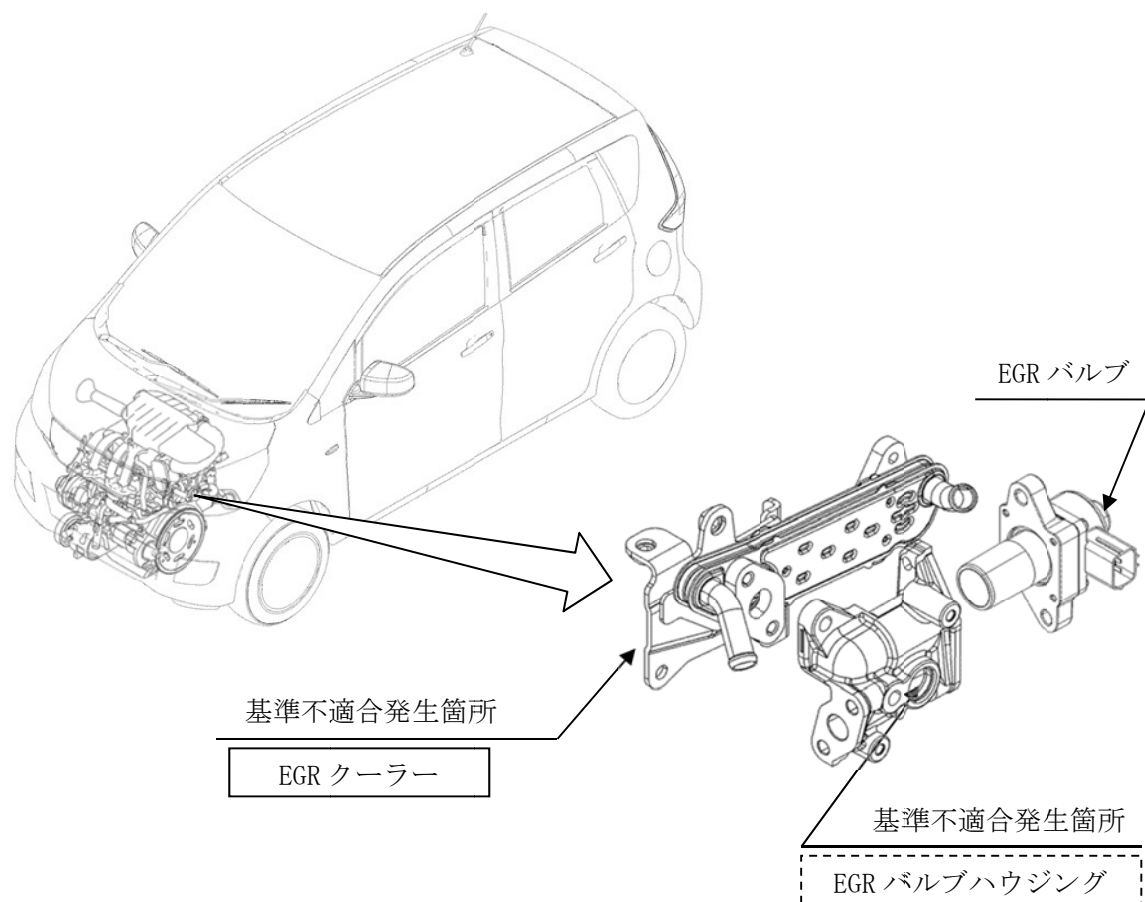
排気ガス再循環装置(EGR)の EGR クーラーおよび EGR バルブハウジングにおいて、一部の材質が不適切なため排気ガス凝縮水により腐食し、腐食片が EGR バルブに噛み込んだり、EGR バルブハウジングに穴あきが発生したりするものがある。そのため、燃焼不良となり、エンスト、再始動不能に至るおそれがある。

注：図中の  内は、確認、交換する部品を示す。

図中の  内は、交換する部品を示す。

全車両、EGR クーラーを確認し、対策品に交換する。また、全車両、EGR バルブハウジングを対策品に交換する。

識別：運転者席側ドアチェッカーのヒンジにあるピン頭部に白又は黄色ペイントを塗布する。

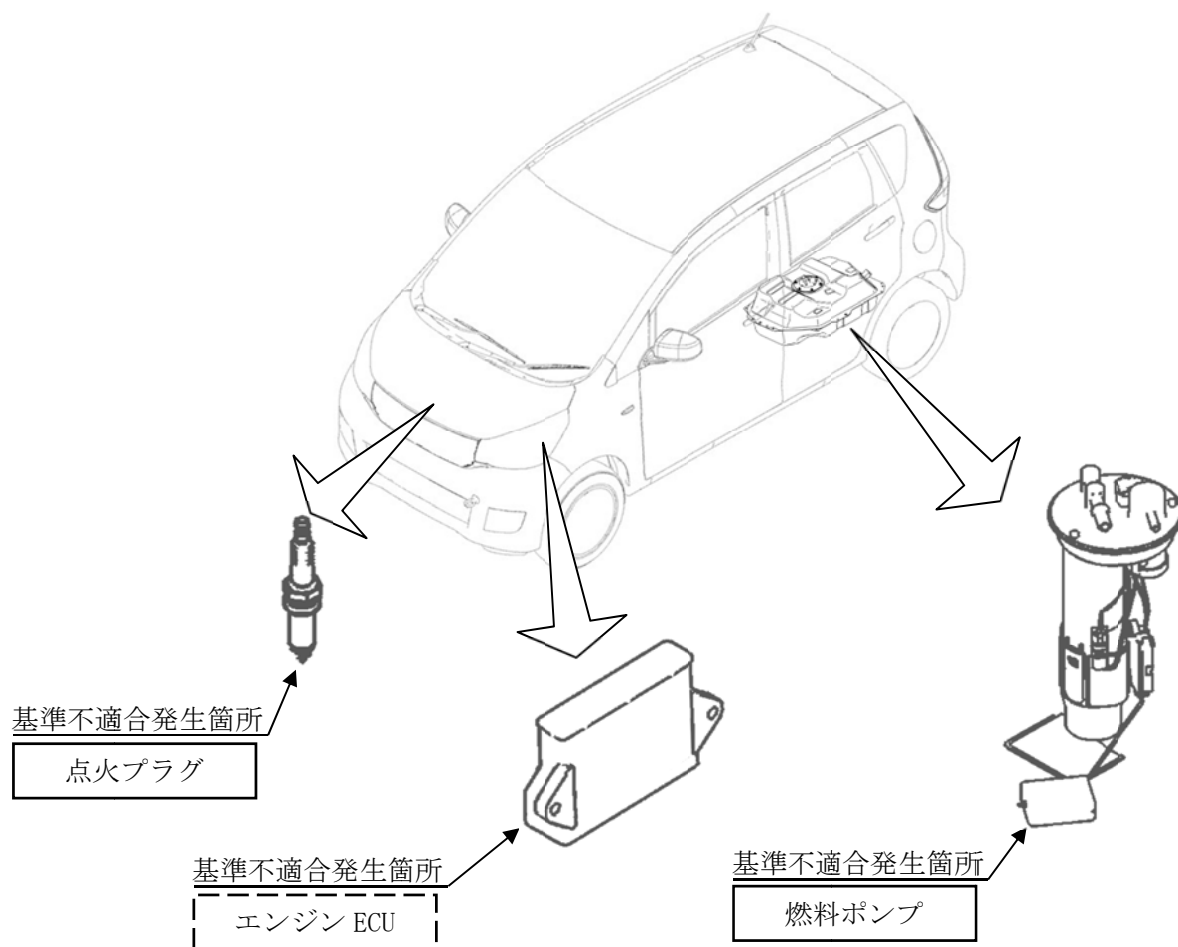
燃料ポンプにおいて、製造時の燃料流量の管理が不適切なため、燃料流量が少ないものがある。また、エンジンを制御するコントロールユニット(エンジン ECU)の制御プログラムが不適切なため、燃料噴射量が過剰となることがある。これらに加えて、点火プラグの仕様が不適切なため、点火プラグのくすぶりが発生し、始動時間が長くなったり、始動不能に至ったりするおそれがある。

注：図中の      内は、プログラムを書き替える部品を示す。

図中の      内は、確認、交換する部品を示す。

全車両、エンジン ECU のプログラムを対策品に書き替える。また、車両の類別により燃料ポンプおよび点火プラグの改善が必要な場合は、燃料ポンプおよび点火プラグを確認し、燃料ポンプは良品に交換、点火プラグは仕様変更品に交換する。

識別：運転者席側ドアチェッカーのヒンジにあるピン頭部に白又は黄色ペイントを塗布する。
