## 改善箇所説明図①

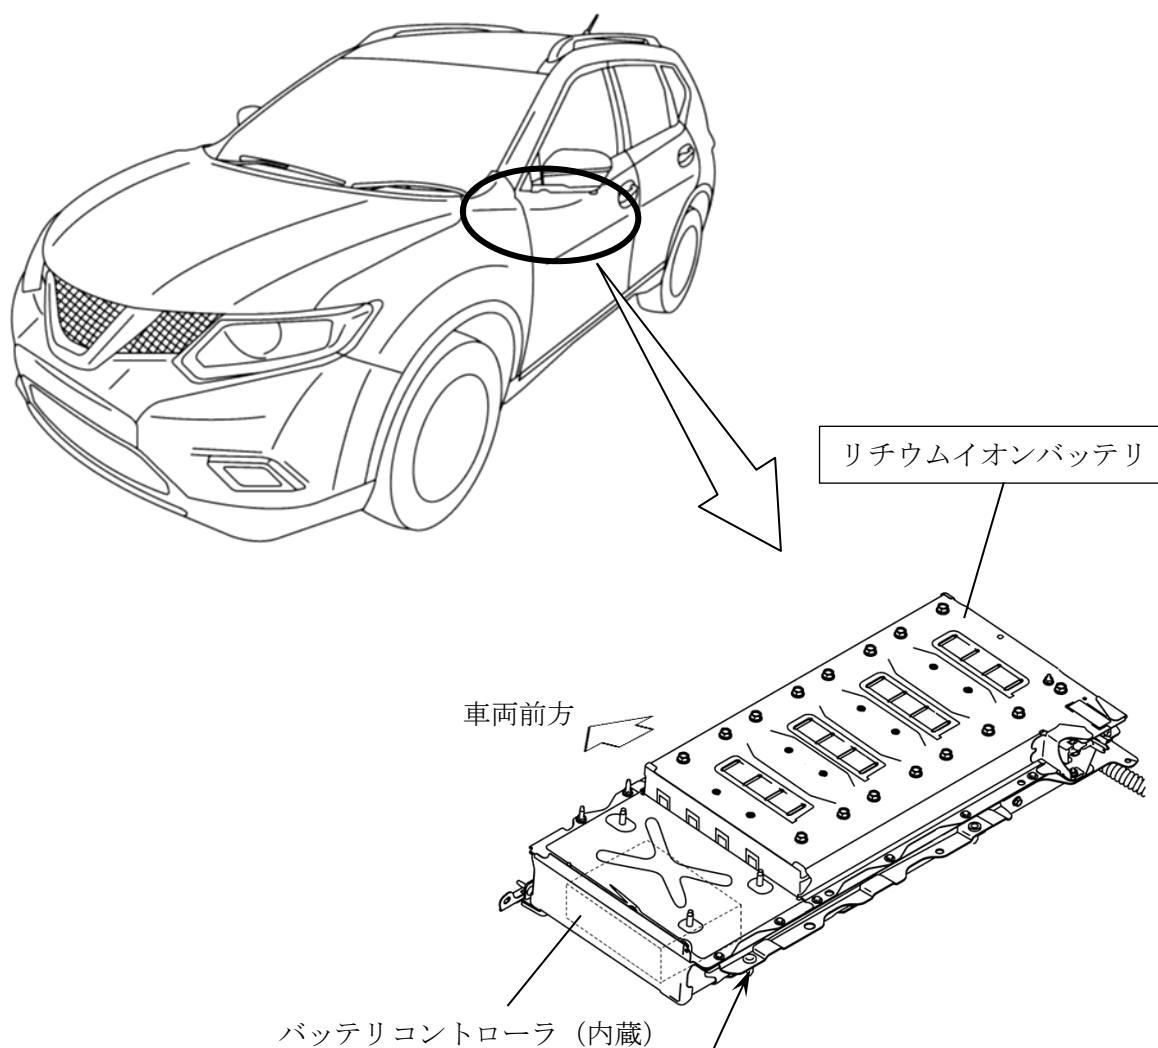
### 基準不適合発生箇所

ハイブリッド車のリチウムイオンバッテリーにおいて、バッテリーコントローラに接続するハーネスの検査方法が不適切なため、コネクタ端子の隙間が広がったものがある。そのため、そのまま使用を続けると、走行中の振動等により当該コネクタが接触不良となり、最悪の場合、走行中にエンジン及びモータが停止し、走行不能となるおそれがある。

全車両、当該リチウムイオンバッテリーを良品と交換する。

識別：銀色のシールをモデルナンバープレートの右横に貼り付ける。

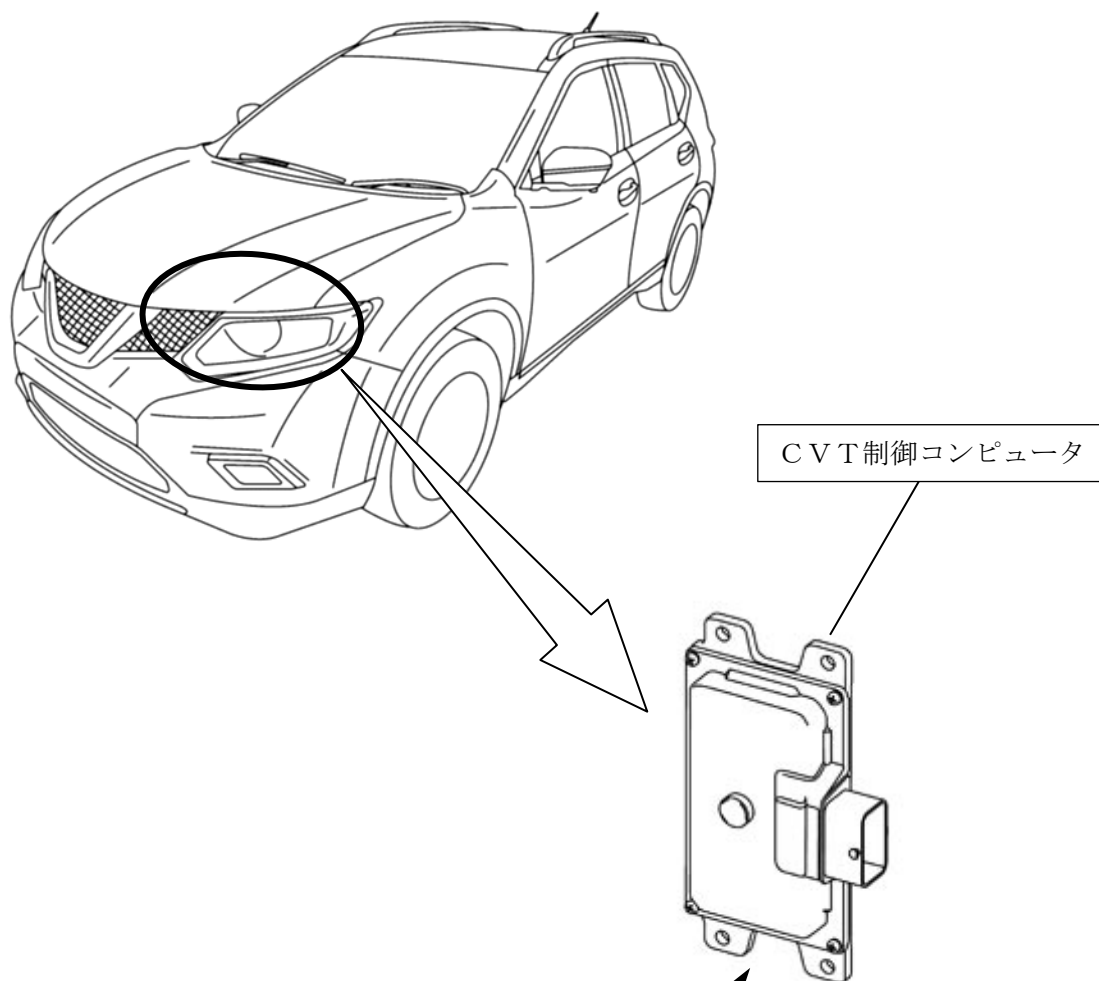
## 改善箇所説明図②

### 基準不適合発生箇所

ハイブリッド車のCVT制御コンピュータにおいて、プログラムが不適切なため、減速によるEVモード移行後に極低速走行を継続した場合、モータとCVT間の動力伝達に異常があると誤判定することがあり、警告灯が点灯してモータが停止し、走行不能となるおそれがある。

全車両、当該CVT制御コンピュータを対策プログラムに修正する。

識別：銀色のシールをモデルナンバープレートの右横に貼り付ける。
