## 改善箇所説明図

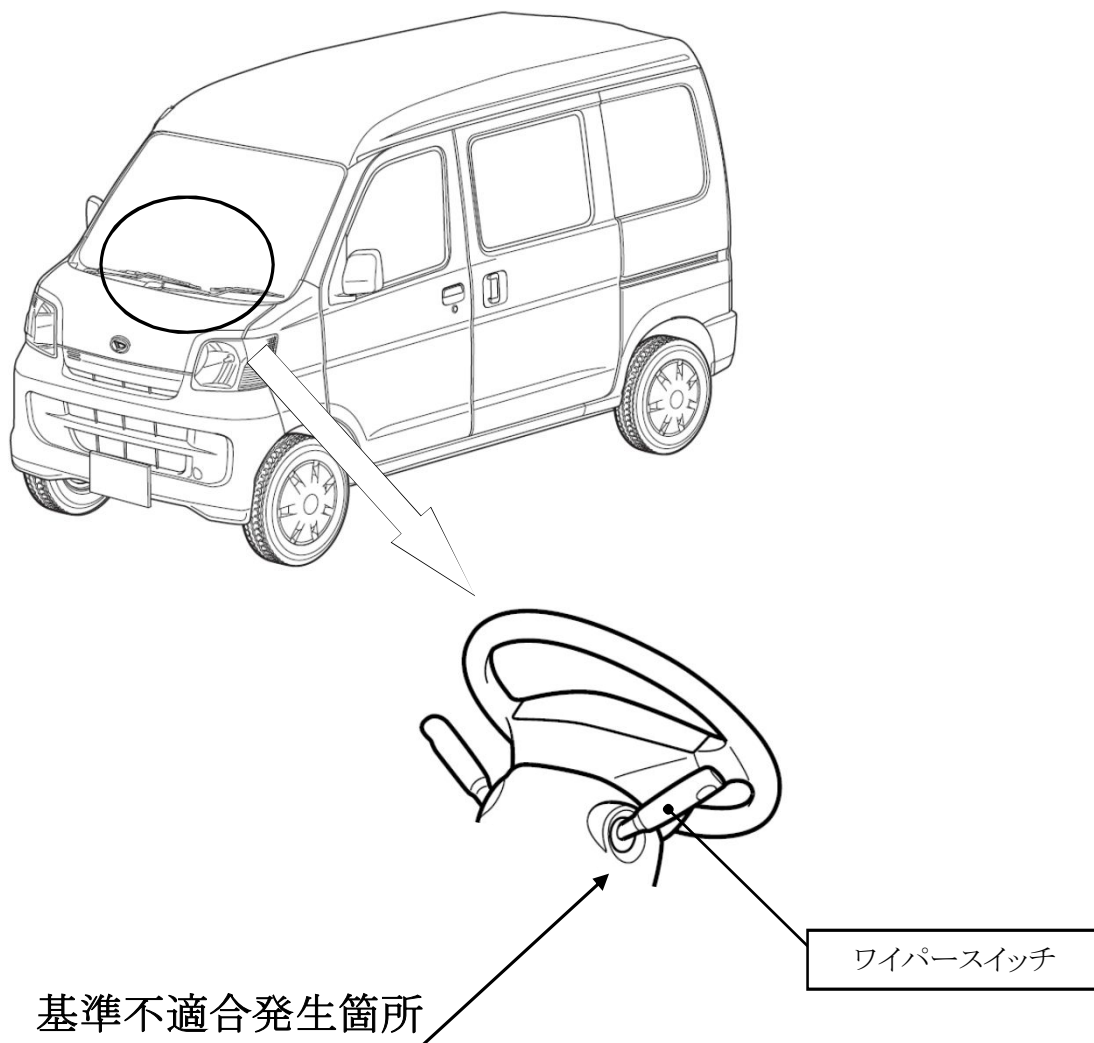
注:  は交換部品を示す。

ワイパースイッチにおいて、製造が不適切なため、接点部にグリスが塗布されていないものがある。そのため、そのままの状態で使用を続けると、接点部の摺動抵抗が大きくなり接点に変形し、最悪の場合、導通不良となりワイパーが作動しなくなるおそれがある。

全車両、ワイパースイッチの製造番号を確認し、該当するものは良品と交換する。

エンジンルーム内車台番号打刻位置の車両前側に黄色ペイントを塗布する。
