## 改善箇所説明図

### 基準不適合発生箇所

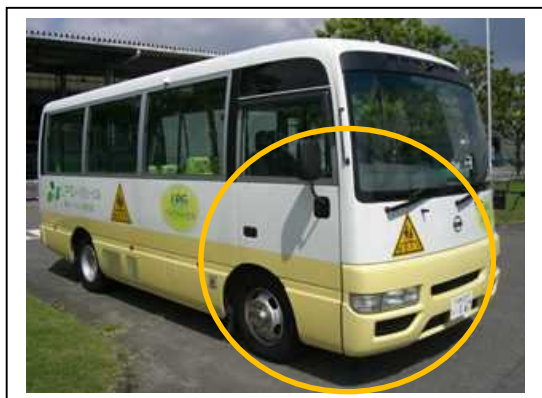
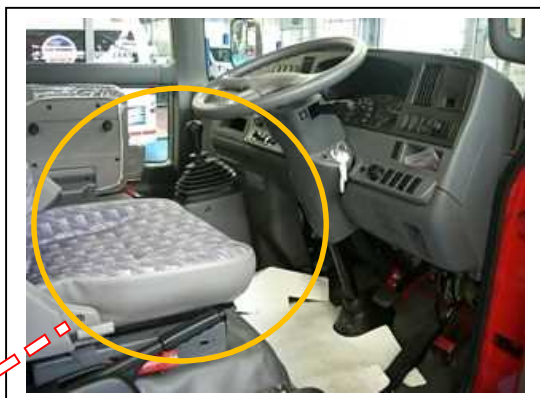
運転席下コントロールユニット及びインスト左ヒューズ

LPG架装車のLPGエンジンコントロールハーネスにおいて、ヒューズ及び配線の許容電流値が不足している。そのため、LPGモードで高負荷、高回転域で走行した場合、ヒューズ容量を超える電流が流れ、ヒューズが断線して、走行中にエンストするおそれがある。

全車両、LPGエンジンコントロールハーネスを対策品と交換する。

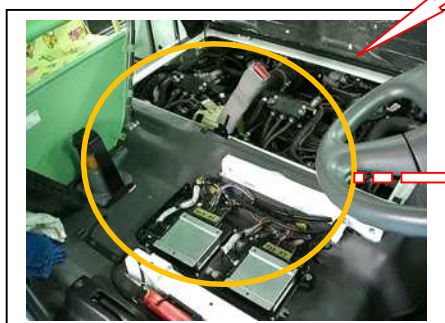
コントロールユニット及び E/ルーム間ハーネス交換

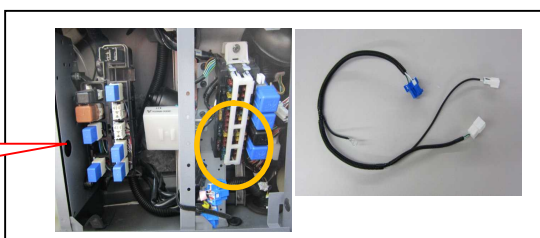
ヒューズ交換及び追加ハーネス
