## 改善箇所説明図

ニイガタ JDS-NR6A 外観側面図

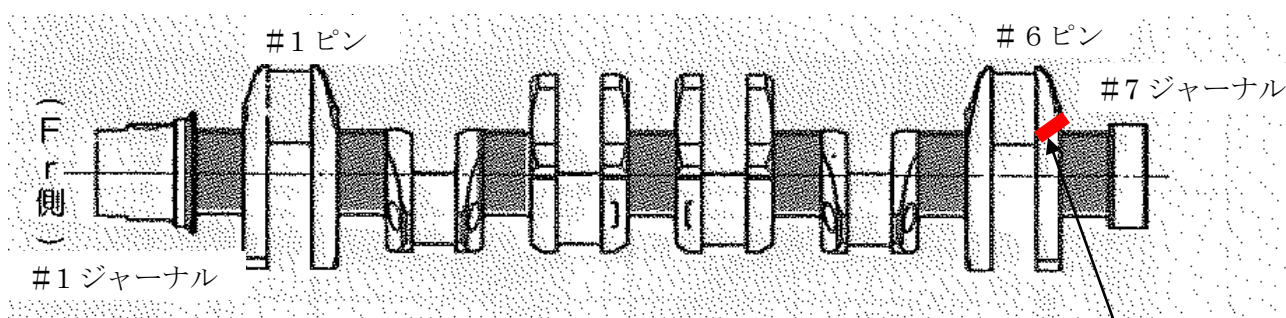
### クランクシャフト概略図

ロータリ除雪車において、過大な負荷の伝達を防止するための部品の設計が不適切なため、除雪装置からの過大な負荷が、原動機のクランクシャフトに伝わることもある。そのため、当該シャフトに過大な負荷が繰り返し加わると、クランクシャフトに亀裂が生じ、そのままの状態で使用を続けると、折損して、異音が生じ、回転が不安定となるおそれがある。

全車両クランクシャフトを点検し、

- (1) 亀裂があった場合は、クランクシャフトを新品に交換すると共に、シャープピンを対策品に交換する。
- (2) 亀裂がない場合は、シャープピンを対策品に交換する。
