## 改善箇所説明図

| 改善箇所 | 型式：日車 ATL110LNG | 11ton | LNGタンクセミトレーラ |

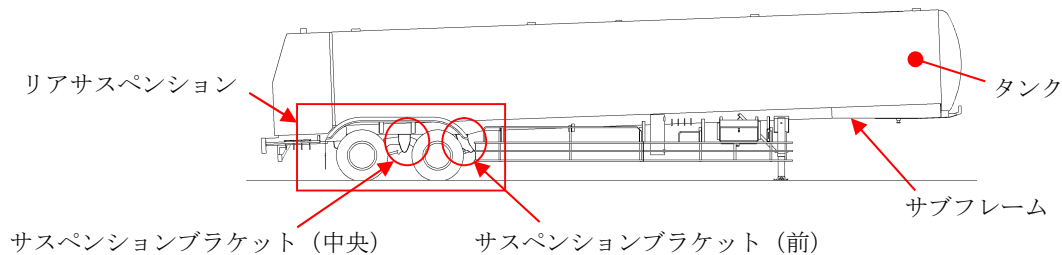
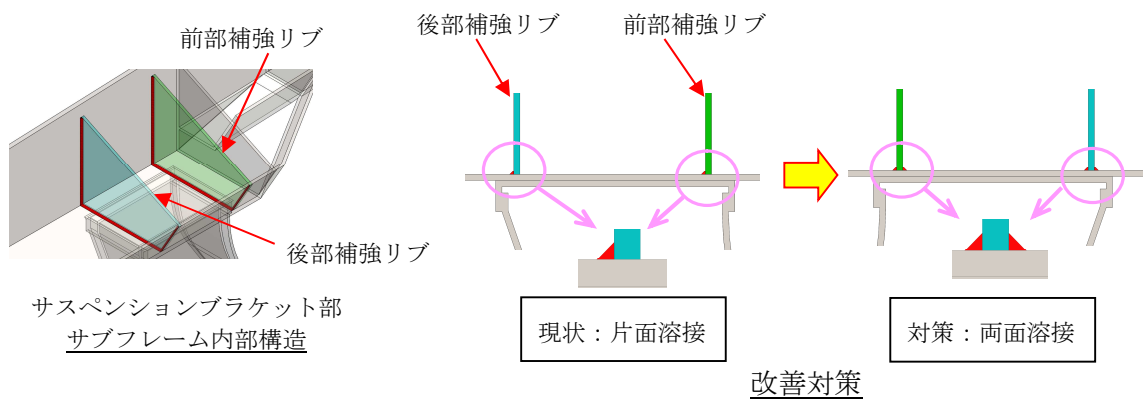
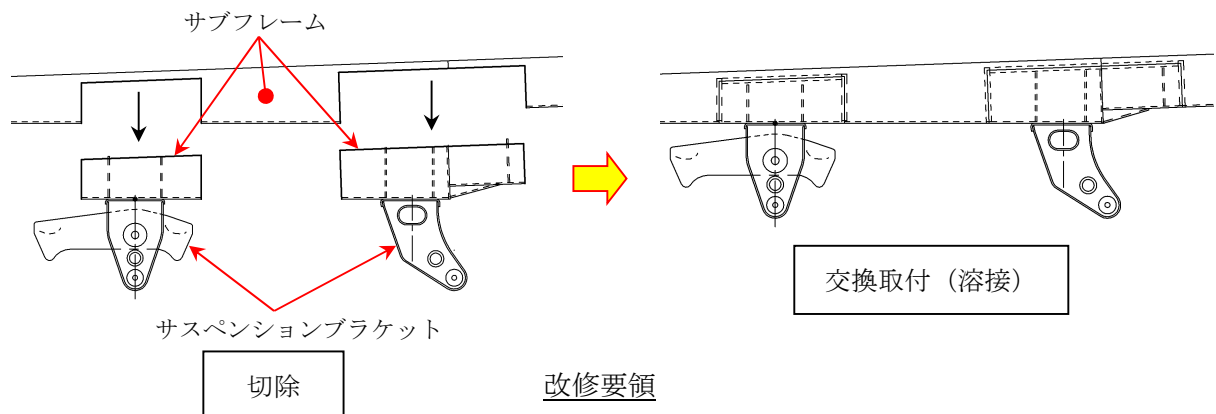
タンクセミトレーラにおいて、サスペンションブラケット取付部の補強リブの溶接強度が不足しているため、制動時に発生する応力により溶接部に亀裂が生じることがある。そのため、そのままの状態で使用を続けると、亀裂が進行して補強リブが破損し、最悪の場合、サスペンションブラケットがサブフレームから外れて、走行不能となるおそれがある。

- リコール届出番号 3598 による改善措置を実施済みの車両は中央部サスペンションブラケット取付部について、その他対象車は前部及び中央部サスペンションブラケット取付部について、サブフレームの一部を切除し、対策した補強リブを組み込んだサブフレームを組み付ける。
