## 改善箇所説明図 ②

I 型断面フレームの車両、箱型断面フレームの車両

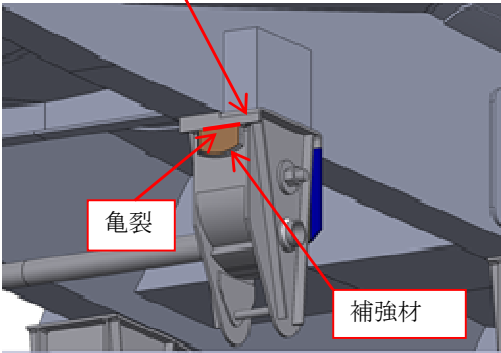
| 不 具 合 箇 所 | 対 策 箇 所 |
|---|---|
| <p data-bbox="272 920 651 1014">サスペンションブラケット<br/>カバープレート</p> <p data-bbox="320 1227 400 1272">亀裂</p> <p data-bbox="564 1319 651 1352">補強材</p> | <p data-bbox="842 824 1182 857">【箱型断面フレームの場合】</p> <p data-bbox="1150 898 1273 931">補強材追加</p> <p data-bbox="842 1249 1182 1283">【I 型断面フレームの場合】</p> <p data-bbox="1150 1491 1273 1525">補強材追加</p> |

タンクセミトレーラにおいて、サスペンションブラケットカバープレートと当該プレートを補強する補強材溶接部の施工管理が不適切なため、金属の溶け込みが不十分なものがある。そのため、走行振動等により、当該溶接部に亀裂が生じ、そのままの状態で使用を続けると、亀裂が進行し、サスペンションブラケットカバープレートとサスペンションブラケットの結合が外れ、走行安定性が損なわれるおそれがある。

カバープレートを切除したうえで、新たな補強材を溶接により取り付ける。
