## 改善箇所説明図

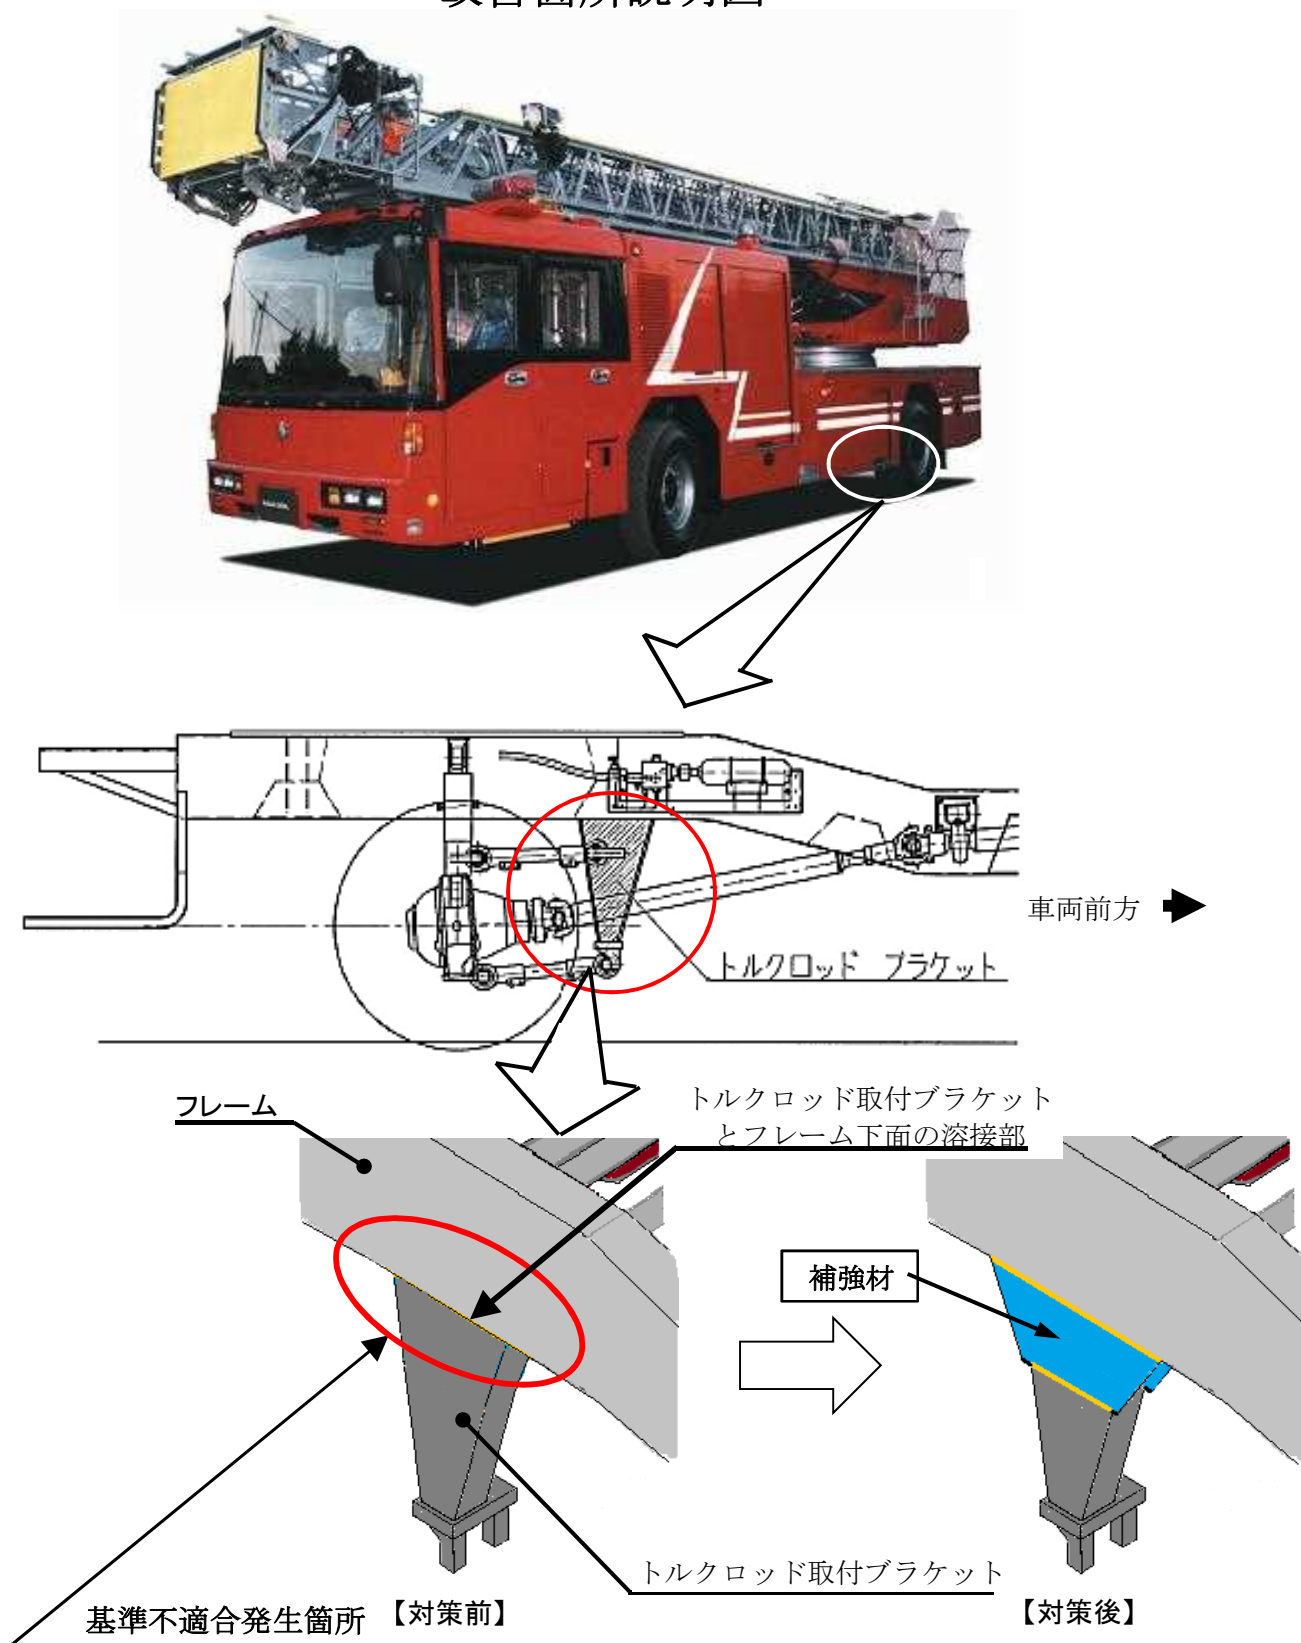
消防車（はしご車）の緩衝装置において、後軸トルクロッド取付ブラケットとフレーム下面の溶接が不適切なため、制動時の入力繰り返しで溶接部に亀裂が生じることがある。そのため、そのままの状態で使用を続けると、亀裂が進行し、最悪の場合、トルクロッド取付ブラケットの溶接部が剥がれ走行不能になるおそれがある。

全車両、後軸サスペンションのフレーム下面板部を点検し、亀裂が発生している場合は補修の上、当該部に補強材を溶接する。なお、改善措置の溶接作業に時間を要することから、亀裂が発生していない場合は、年式の古いもの若しくは走行距離の多いものから補強材を順次溶接する。

注：□内は追加部品を示す。
