# 改善箇所説明図

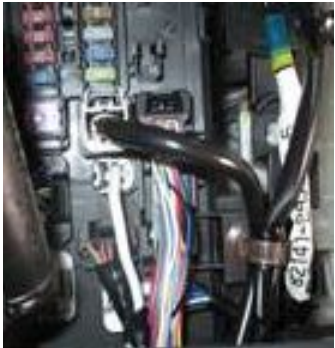
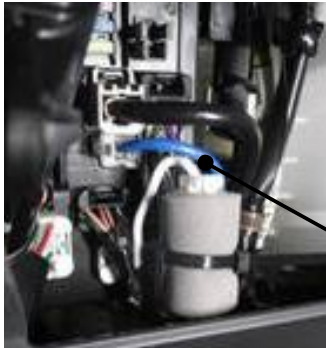
ヒューズボックスの製造プログラムが不適切なため、ブローモータ配線の端子部を逆向きに組み付けたものがある。そのため、端子の固定が不十分になり端子がこすられて絶縁物質が生成され、最悪の場合、デフロスタが作動しなくなるおそれがある。

全車両、ヒューズボックスの製造番号を確認し、該当するものにはサブハーネスを追加する。
