# 改善箇所説明図

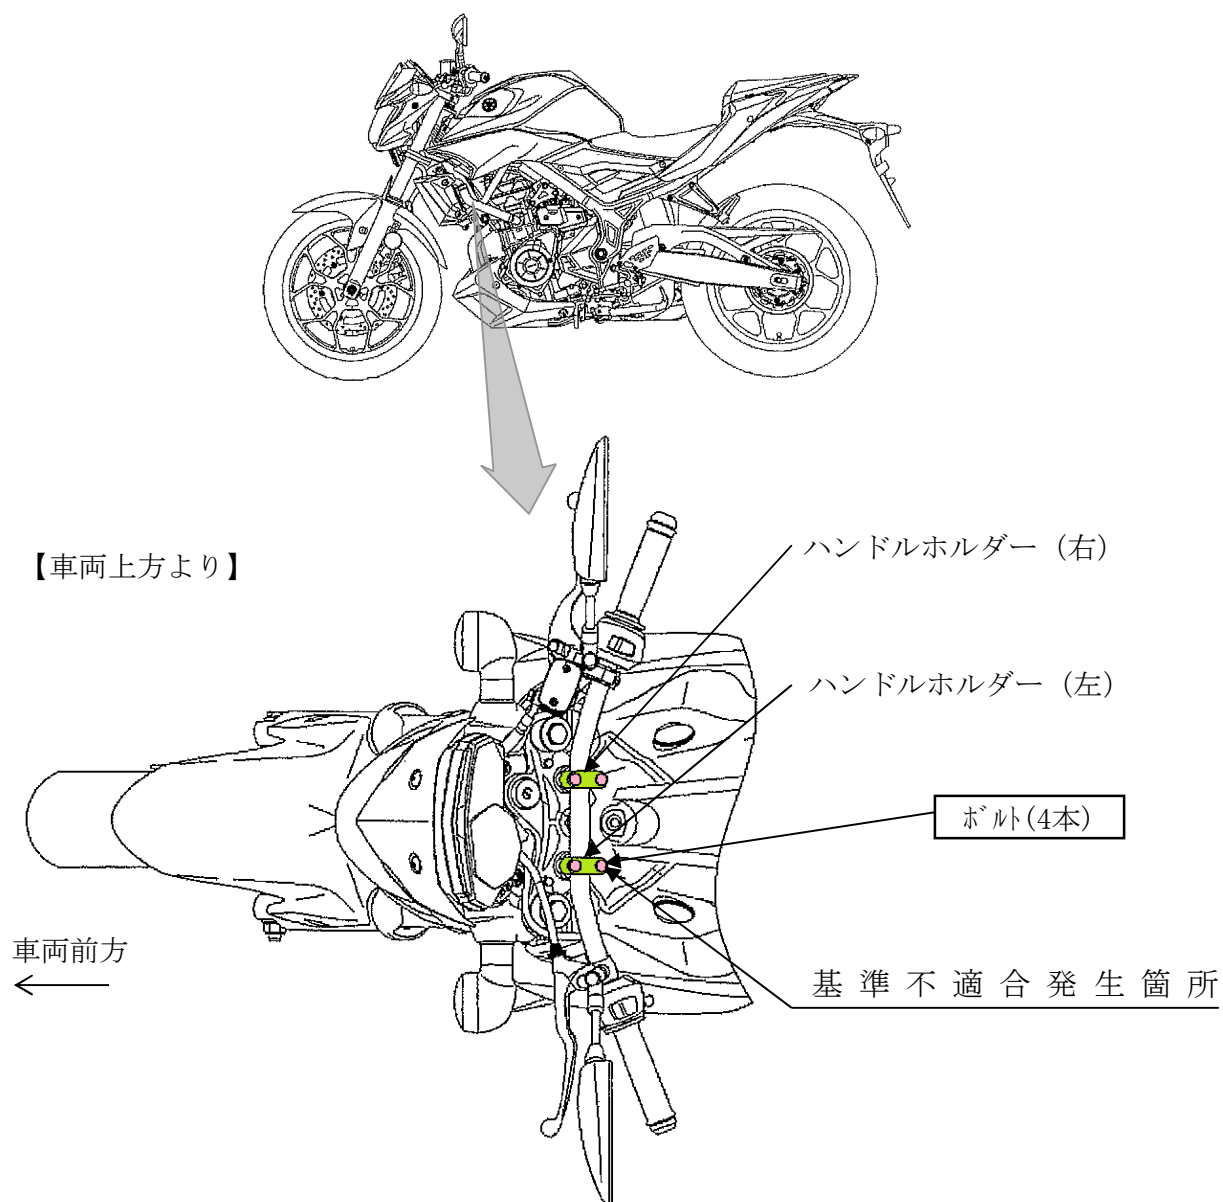
ハンドル周辺部品の外観不具合の修正作業において、ハンドルホルダーの再組付け作業が不適切なため、ボルトの締付けトルクが不足しているものがある。そのため、そのまま使用を続けると、当該ボルトが緩み、最悪の場合、ハンドルが確実に固定されなくなるおそれがある。

改善の内容：全車両、ハンドルホルダーの締付けボルトを規定トルクで締付け直す。

識別：サイドスタンドブラケットの取付けボルトの下部付近に白ペイントを塗布する。
