# 改善箇所説明図

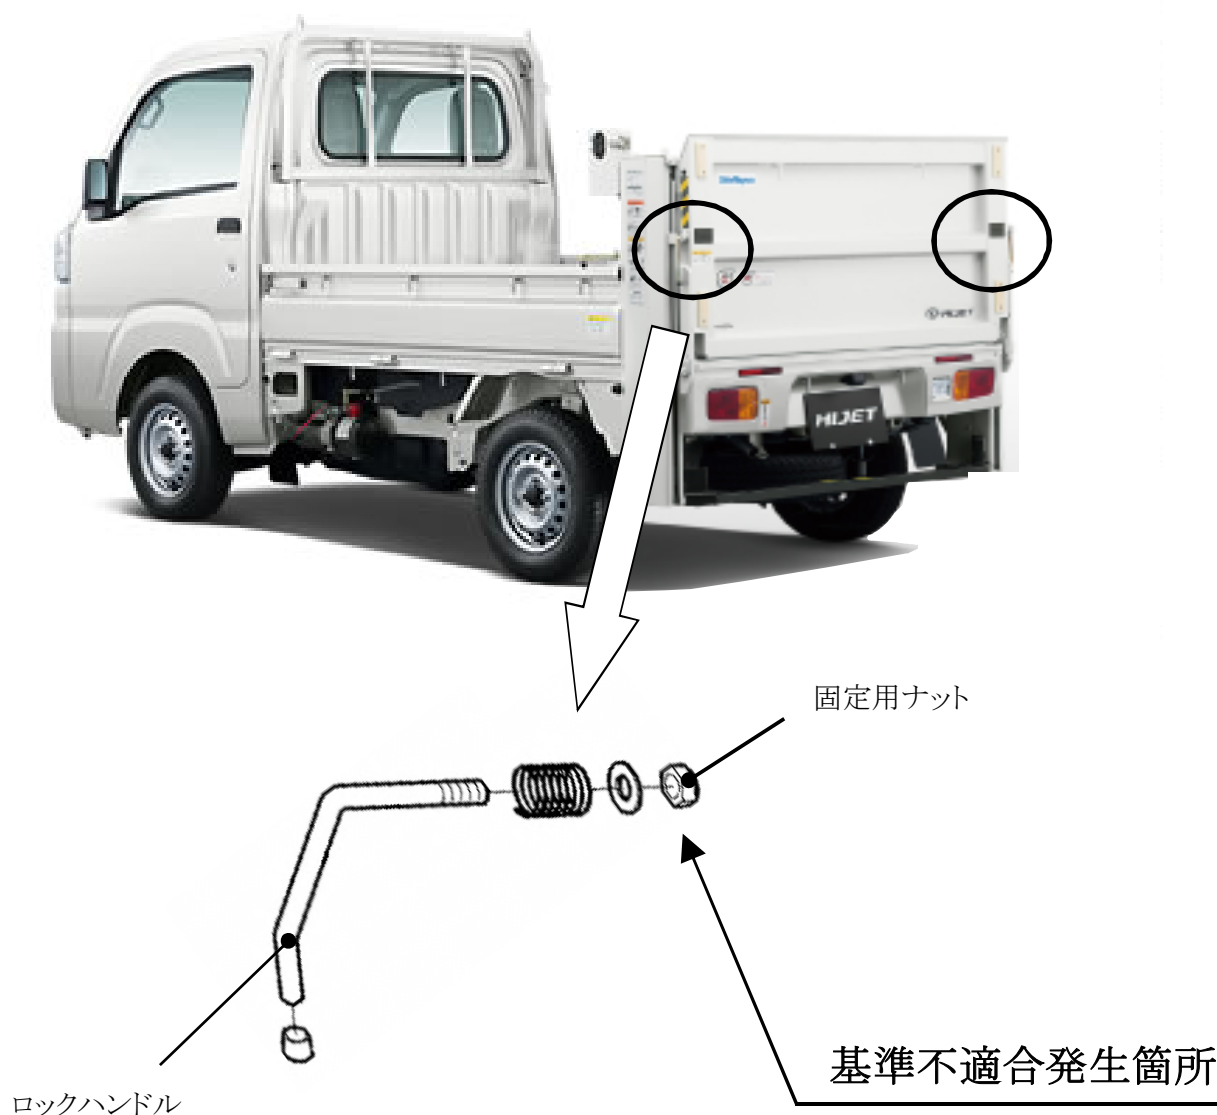
垂直式テールリフト装着車において、製造工程での管理が不適切なため、テールリフトのロックハンドル固定用ナットの締付けが不十分なものがある。そのため、そのままの状態で使用を続けると、当該ナットが緩んでロックハンドルが脱落し、最悪の場合、収納したテールリフトが走行中に開くおそれがある。

全車両、当該ナットの締付け状態を確認し、締付けが不十分なものは規定位置まで締付ける。  
なお、当該ハンドルが脱落している場合は、新品のハンドルを取付ける。
