## 改善箇所説明図

### 不具合の内容

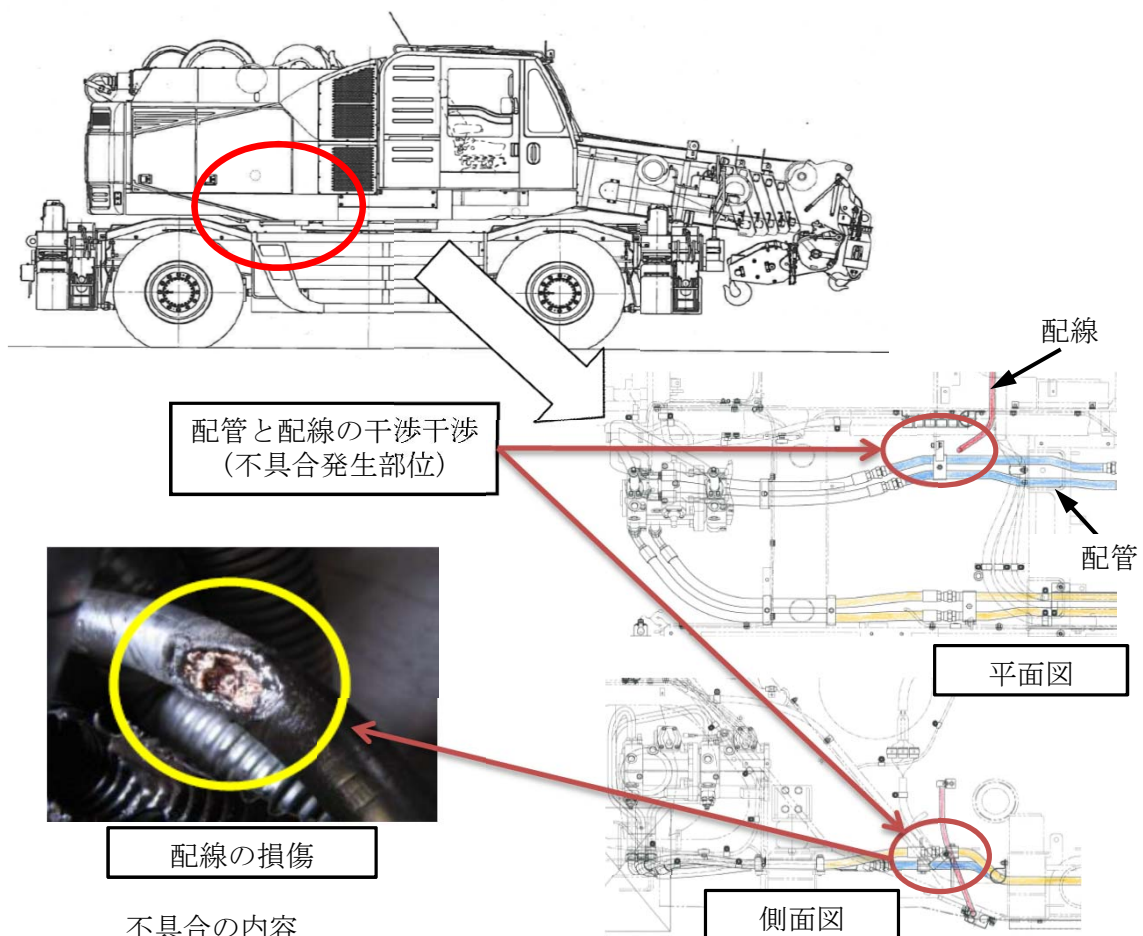
ホイール・クレーンにおいて、スターターモータの電気配線の配策設計が不適切ため、電気配線と作動油の配管が接触し電気配線の被覆が損傷することがある。そのため、配線と配管が接触するとスパークが発生し、配線が断線、または配管が損傷して、エンジンが始動できない、もしくは作動油が漏れるおそれがある。

全車両、配線の固定ブラケットを取り付ける。
