## 改善箇所説明図

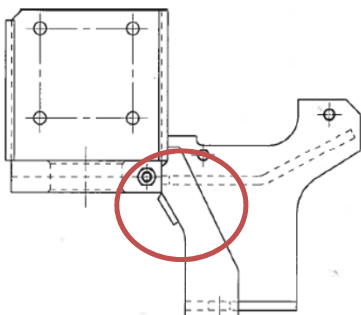
#### 対策前

ホイール・クレーンのエアコンディショナにおいて、コンプレッサ取付ブラケットの形状が不適切なため、コンプレッサの振動によりブラケットの一部に応力が集中し、亀裂が生じることがある。そのため、そのままの状態で使用を続けると、亀裂が進行して取付ブラケットが破断し、コンプレッサが脱落するおそれがある。

全車両、取付ブラケットを対策品に交換する。
