## 改善箇所説明図

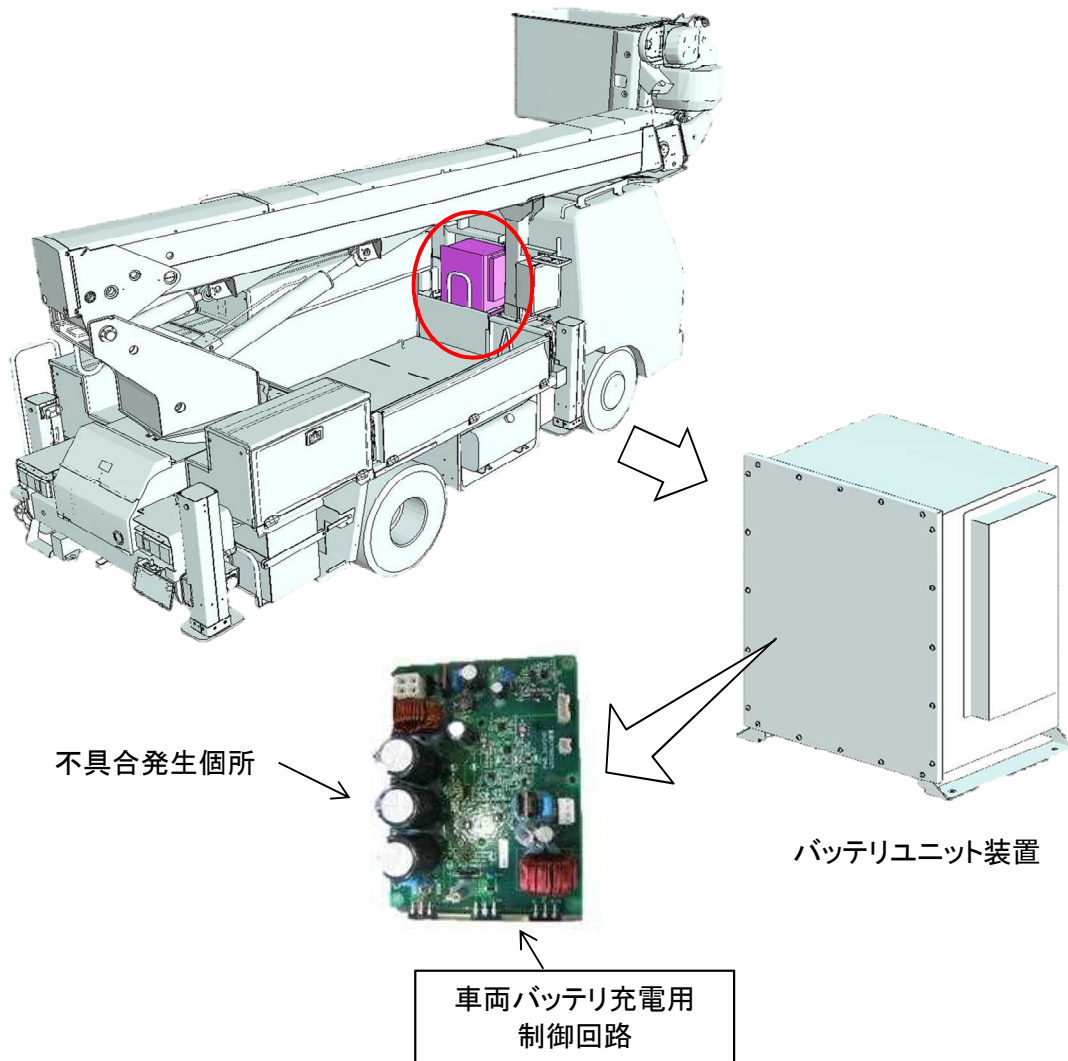
高所作業車の作業装置用バッテリーユニットにおいて、車両用バッテリー充電用制御回路の設計が不適切なため、車両用バッテリーへ充電を止めた直後に電気ノイズが生じることがある。そのため、当該回路内のIC(集積回路)が破損し、車両用バッテリーへ充電することが出来なくなり、そのままの状態で使用を続けると、作業後にエンジンを始動することが出来ないおそれがある。

全車両、車両用バッテリー充電用制御回路を対策品に交換する。
