## 改善箇所説明図

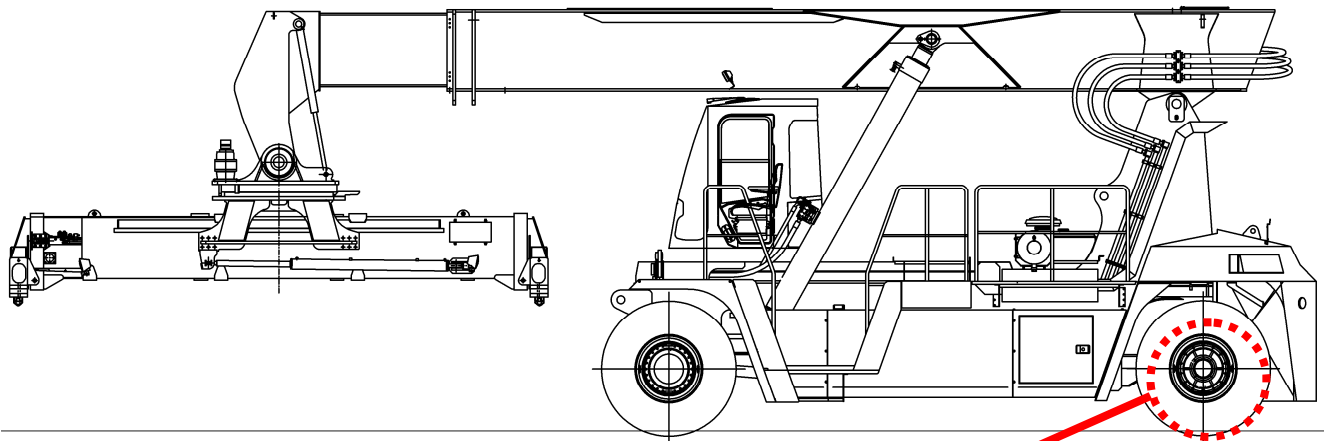
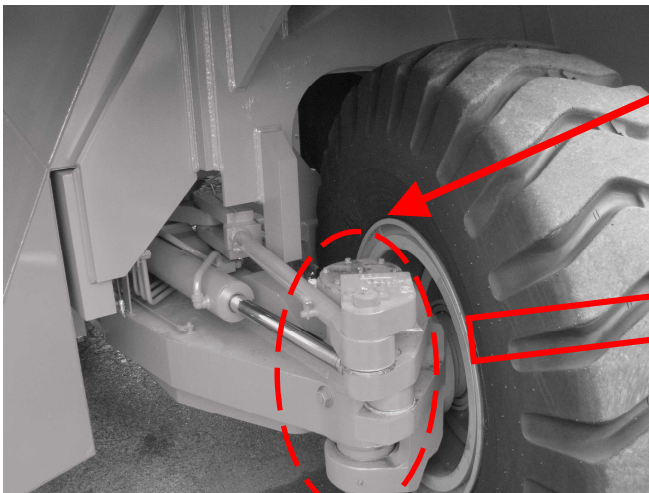
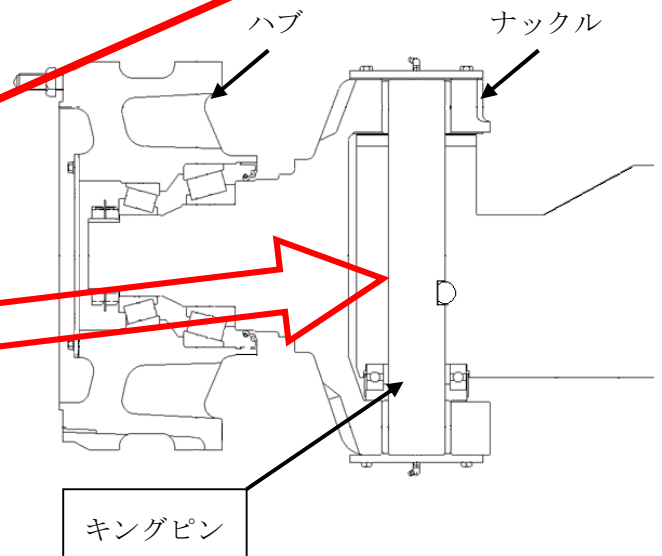
フォーク・ローダのかじ取り装置において、キングピンの設計が不適切なため、キングピンの切り欠き部に応力が集中し亀裂が生じることがある。そのため、そのままの状態で使用を続けると、亀裂が進行してキングピンが破断し、最悪の場合、走行中、破断したキングピンが外に抜け出し、走行不能となるおそれがある。

全車両、キングピンを対策品と交換する。
