## [改善箇所説明図]

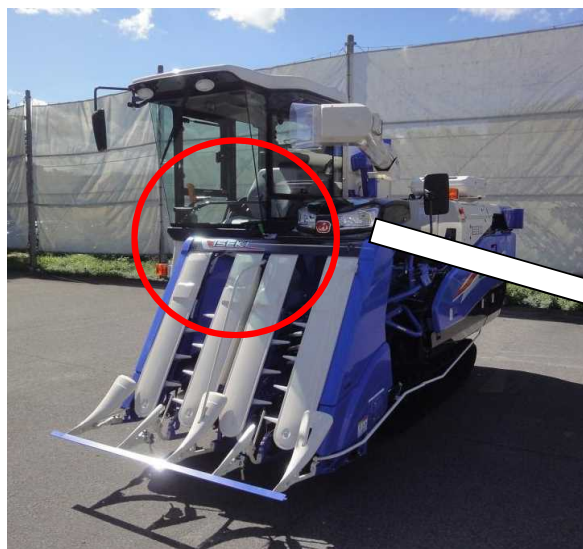
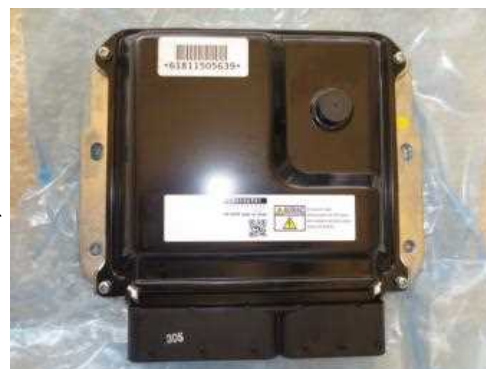
プログラムを書き換える ECU

刈取脱穀作業車の原動機において、エンジン制御ユニットのプログラムが不適切なため、エンジンの出力回転数が高い状態で出力トルクが低い場合、排気ガス中に含まれる未燃燃料の濃度が高くなり、当該燃料がEGRクーラに回り込み、カーボンデポジットが生成されて吸気バルブおよびEGRバルブに付着することがある。そのため、そのままの状態では長時間駐車されるとカーボンデポジットの粘度が増加し、エンジン始動した際などに、吸気バルブが摺動不良となり、プッシュロッドがロッカアームから外れ、シリンダ内の燃焼が不良となり未燃燃料がDOCへ流れ込み異常燃焼するとともに、EGRバルブの摺動も不良となり、エンジンの出力が制限されるおそれがある。

全車両、エンジン制御ユニットのプログラムを対策したものに書き換える。なお、EGR回路、吸気回路を点検し、部品が損傷しているものは、新品に交換する。
