## 改善箇所説明図

### ①ケーブル取付ブラケット

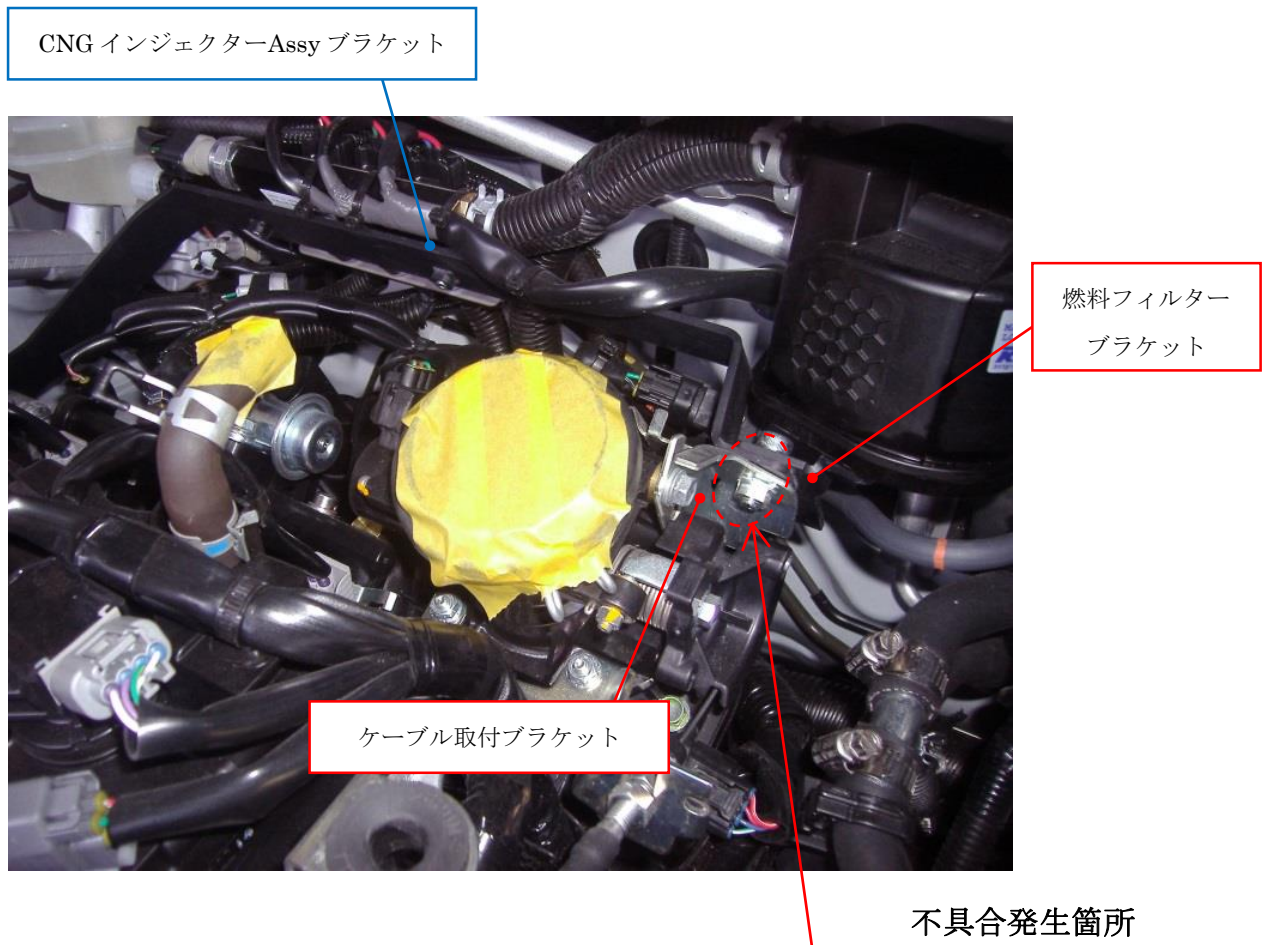
天然ガス/ガソリン併用仕様に改造した車両において、CNG インジェクターAssy ブラケット及び燃料フィルターブラケットの固定方法が不適切なため、エンジン共振により、当該2部品を取付けたケーブル取付ブラケットに過大な負荷がかかることがある。そのため、そのまま使用を続けると、当該ブラケットに亀裂が生じ、最悪の場合、折損するおそれがある。

全車両、ケーブル取付ブラケットを新品に交換するとともに燃料フィルターの取付けをエンジンルーム内フレーム部へ変更する。
