## 改善箇所説明図

### ③CNG 燃料制御プログラム

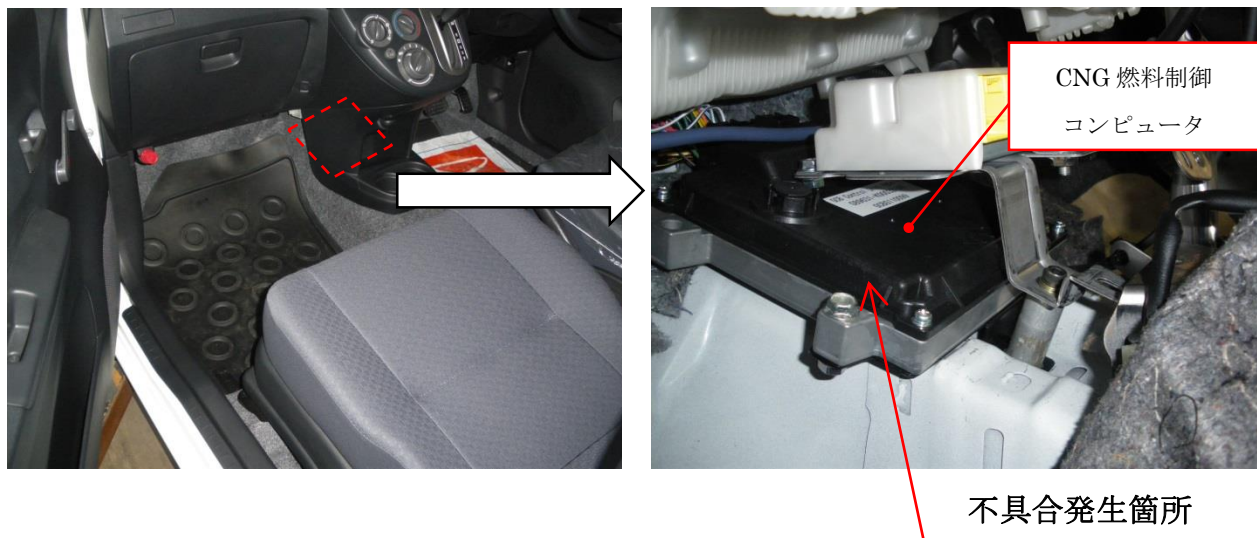
注：  はプログラムを書き換える部品を示す。

天然ガス/ガソリン併用仕様に改造した車両において、CNG 燃料制御プログラムが不適切なため、燃料供給が不足状態となることがある。そのため、エンジン制御コンピュータがセーフモードとなって警告灯が点滅し、意図する加速が得られないおそれがある。

全車両、CNG 燃料制御プログラムを対策仕様に書き換える。

識別：改善実施済車両には車台番号 1 ケタ目下に黄ペイントを塗布する。
