# 改善箇所説明図

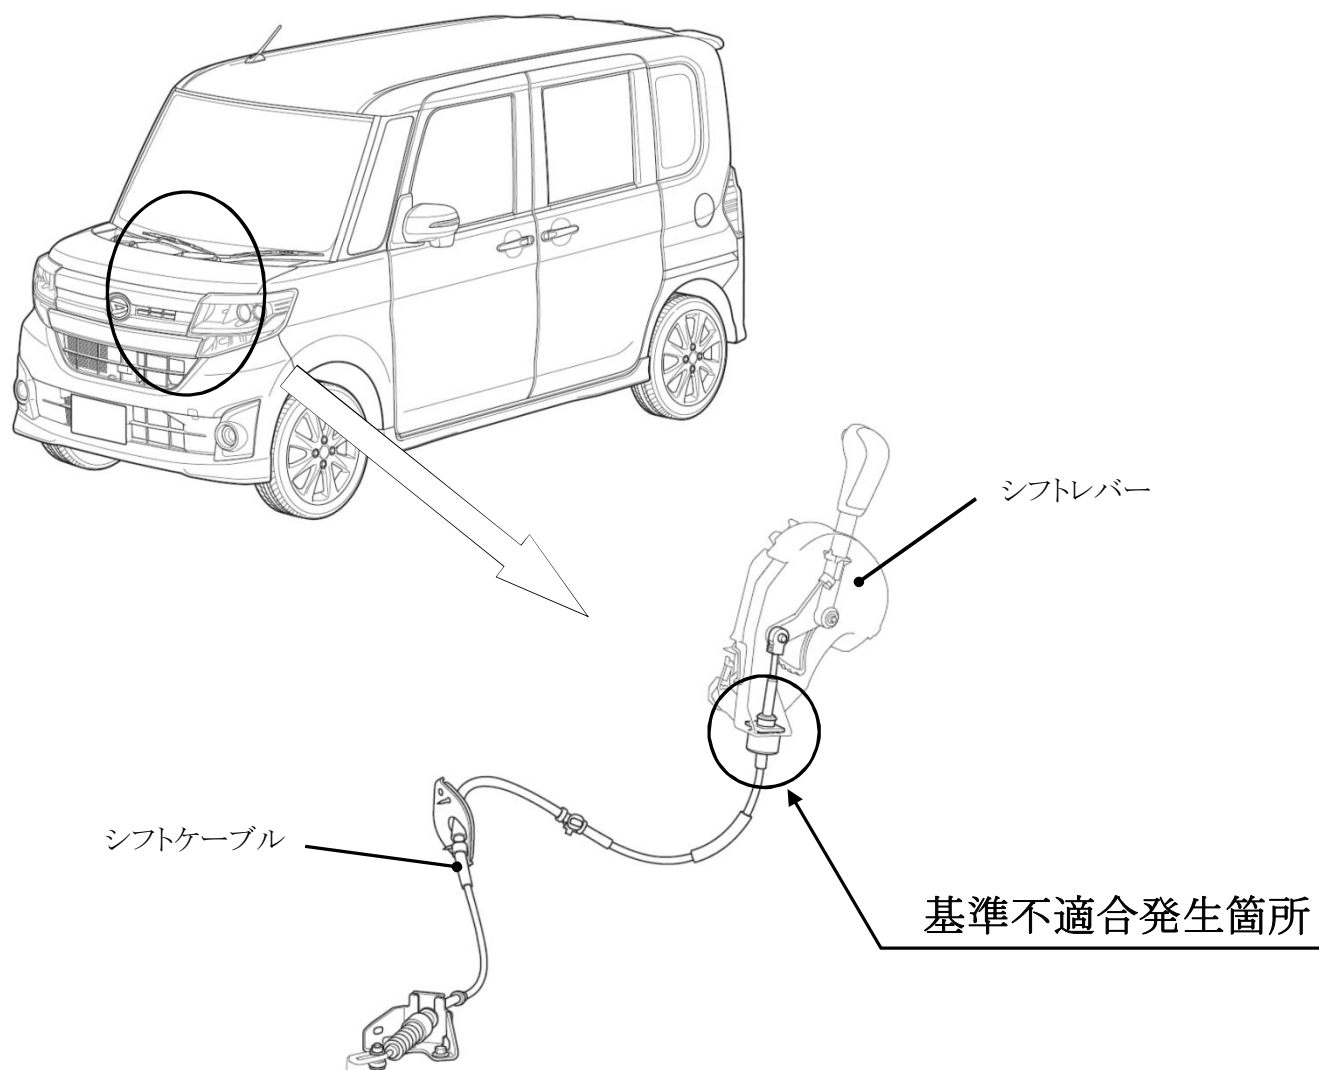
自動変速機において、シフトケーブル固定部の組付けが不適切なため、当該固定部の嵌合が不十分なものがある。そのため、そのままの状態で使用を続けると、シフトケーブルが固定部から外れてシフトレバーの位置と異なるレンジに固定され、最悪の場合、意図せず車両が動き出すおそれがある。

全車両、当該ケーブルの嵌め込み状態を確認し、嵌め込みが不十分なものは、正規に組付ける。
