## 改善箇所説明図

### 不具合発生箇所

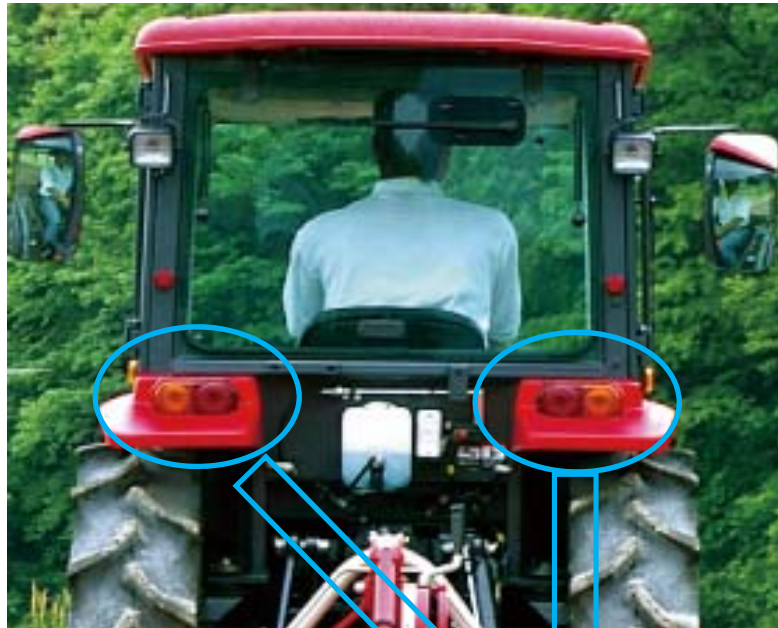
尾灯、制動灯

農耕トラクタの尾灯、制動灯において、灯火の組み付け工程が不適切なため、誤品を組み付けたものがある。そのため、配光特性が技術基準を満たさず、保安基準に適合しない。

【改善前】

後部反射器付

後部反射器の有無で識別する。

全車両点検し、誤品が組み付けられていた場合は、正規品と交換する。なお、後部反射器は正規位置に取り付けられており、灯火器交換時、後部反射器の取付けは行わない。
