## 改善箇所説明図①

## 改善箇所説明図②

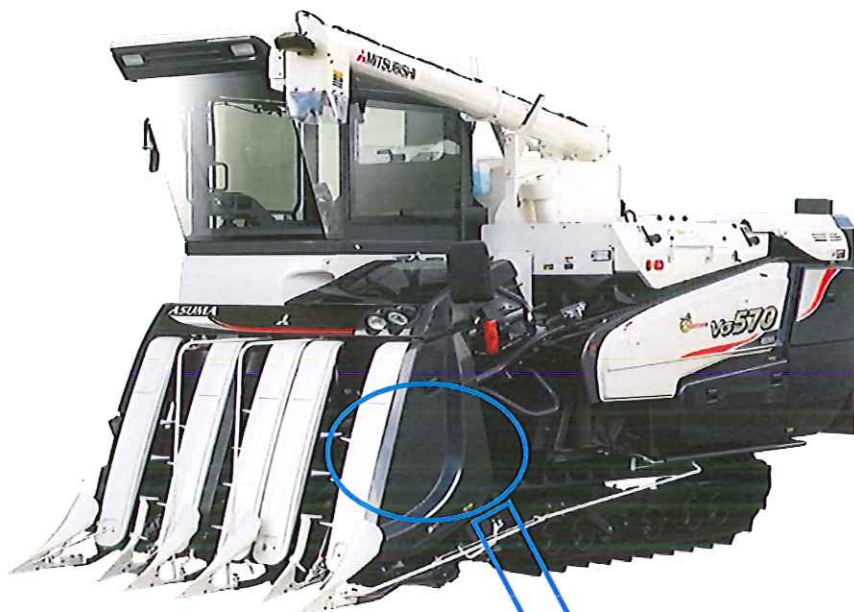
刈取脱穀作業車の動力伝達装置において、左旋回クラッチケースの製造が不適切なため、クラッチケースの強度が不足しているものがある。そのため、左旋回時にかかる油圧によりクラッチケースに亀裂が生じてオイルが漏れ、最悪の場合、クラッチケースが破損して旋回できなくなるおそれがある。

全車両、クラッチケースを対策品と交換する。

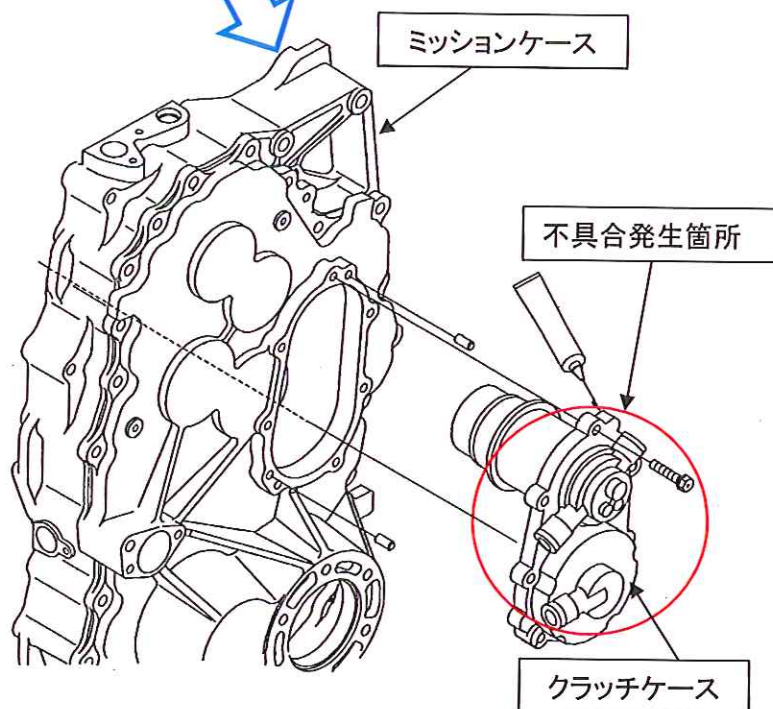
ケースボス部の形状によって識別する。

【改善後形状】

【改善前形状】

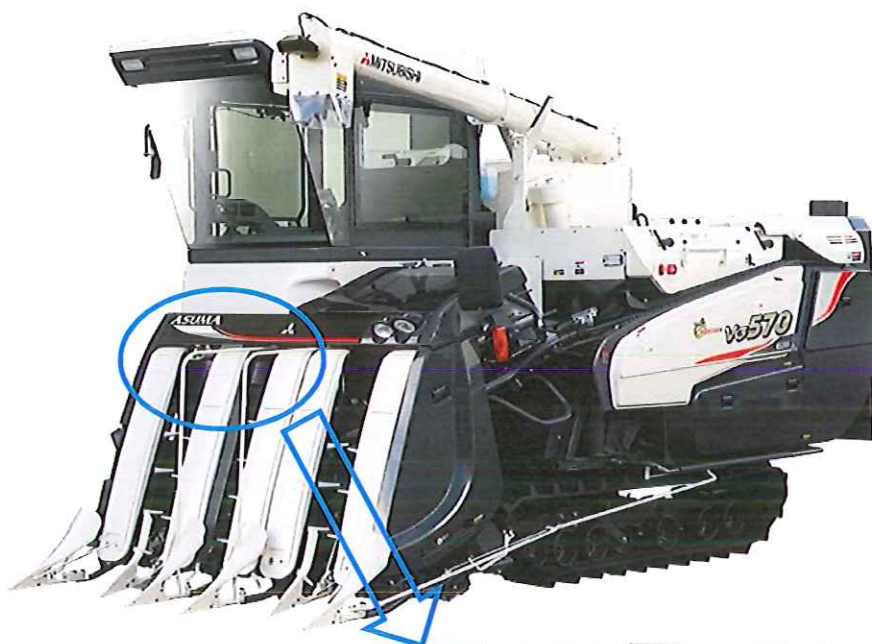
刈取脱穀作業車の原動機において、冷却ファンを作動させる駆動プーリとベアリングの嵌合部の隙間が大きいため、駆動プーリのボス部が摩耗することがある。そのため、そのままの状態で使用を続けると、摩耗が進行して冷却ファンを駆動できず冷却ファンが停止し、最悪の場合、オーバーヒートに至るおそれがある。または、摩耗が進行したプーリの振動により駆動シャフトが破損して冷却ファンが停止し、最悪の場合、オーバーヒートに至るおそれがある。

全車両、冷却ファン駆動ユニットを対策部品と交換する。

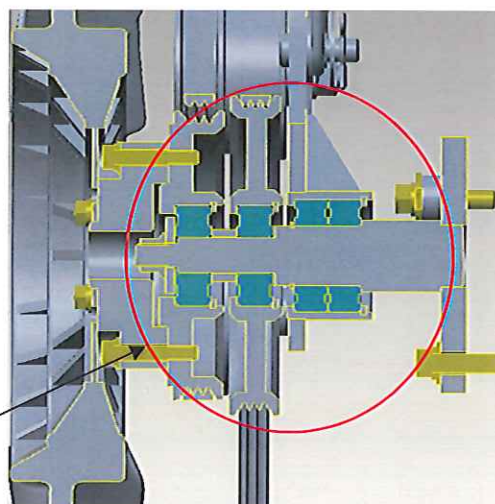
【改善後形状】

交換部品の形状によって識別する。

冷却ファン駆動ユニット
