## 改善箇所説明図

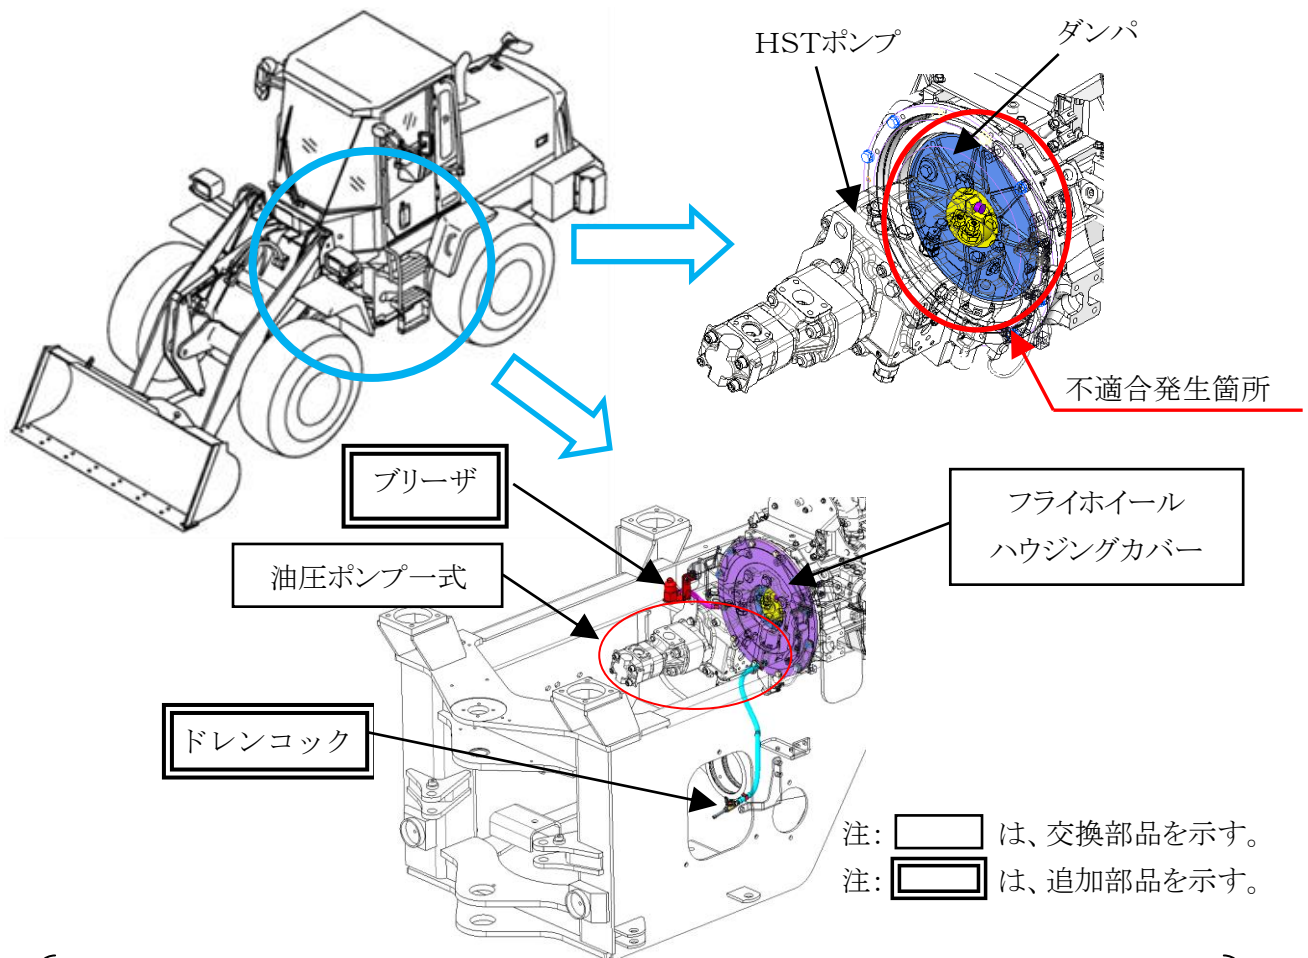
ショベル・ローダの静油圧式無段変速機（以下、「HST」という。）において、油圧ポンプのオイルシールの構造が不適切なため、始動直後ポンプ内圧が高くなり当該シールが変形することがある。そのため、シールが摩耗することでシール性が損なわれ、オイルがフライホイールハウジングに漏れ出し、そのままの状態で使用を続けると、漏れ出したオイルがフライホイールハウジング内でオイルの温度が高くなり、最悪の場合、フライホイールダンパが溶損し、走行不能となるおそれがある。

全車両製作年月日を確認し、以下のいずれかの改善を行う。

- ①対策品のオイルシールが組み込まれた油圧ポンプ式に交換し、さらにフライホイールハウジングカバーを交換してブリーザとドレンコックを追加するとともに、ドレンコック追加による定期点検事項を取扱い説明書に追加する。また、フライホイールハウジング内にオイル漏れがあった場合は、フライホイールダンパを新品と交換する。
- ②フライホイールハウジングカバーを交換してブリーザとドレンコックを追加するとともに、ドレンコック追加による定期点検事項を取扱い説明書に追加する。
- ③ドレンコック追加による定期点検事項を取扱い説明書に追加する。

識別: HSTポンプのシリアルナンバープレート周りに白色ペイントを塗布する。
