## 改善箇所説明図

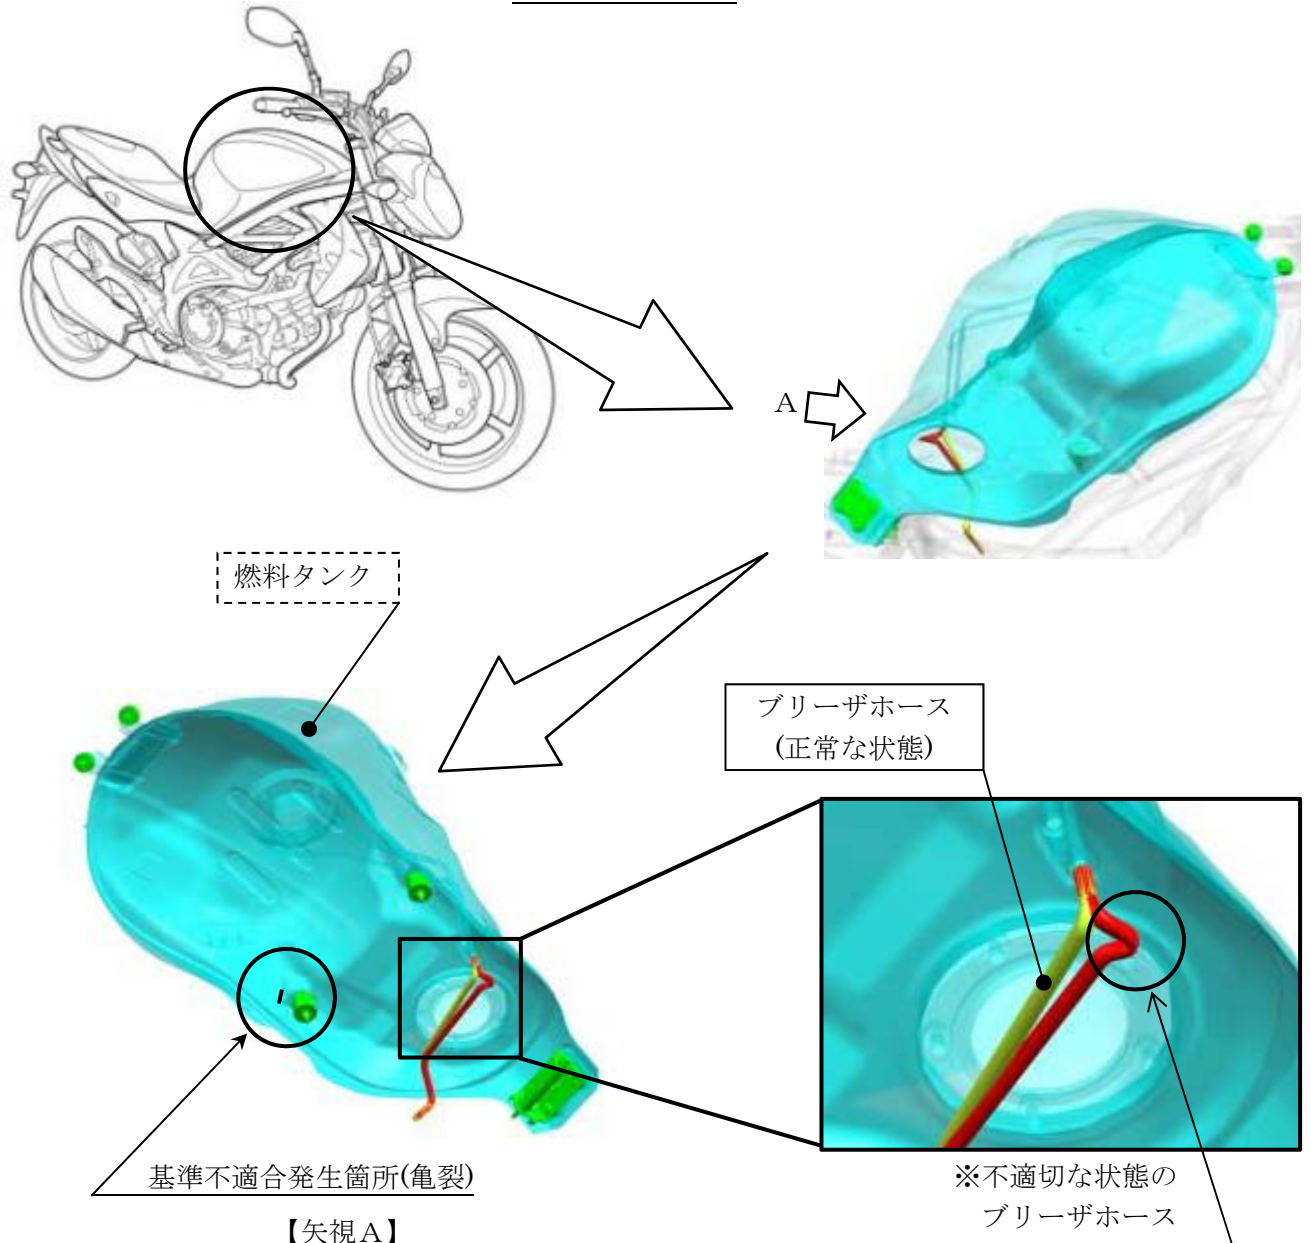
燃料タンクにおいて、ブリーザホースの組付けの作業指示が不適切なため、ホースが屈曲して組付けられているものがある。そのため、ホースが閉塞し、燃料タンクの内圧調整ができず変形して、最悪の場合、燃料タンクが損傷して燃料が漏れるおそれがある。

全車両、ブリーザホースの閉塞の有無を点検し、閉塞しているものは燃料タンクとブリーザホースを交換する。また、閉塞していないものは、ブリーザホースを新品に交換する。

識別：車わく(車台番号打刻位置付近)に赤色のシールを貼付する。
