## 改善箇所説明図

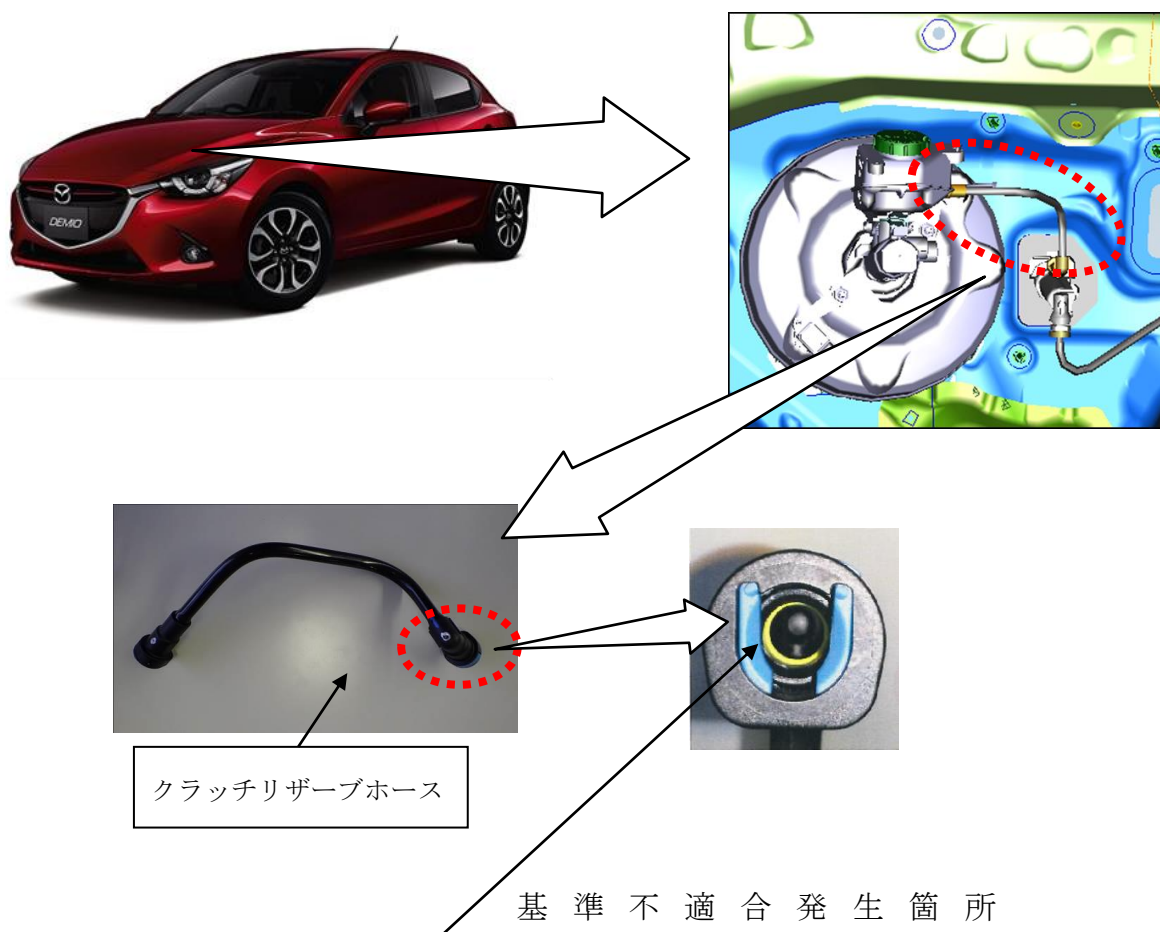
マニュアルトランスミッション仕様車のクラッチリザーブホースにおいて、接続部のＯリングの材質が不適切なものがある。そのため、長期使用により当該Ｏリングに亀裂が発生してオイルが漏れ、最悪の場合、変速できなくなるおそれがある。

全車両、クラッチリザーブホースを良品と交換する。

識別：クラッチ・ペダル側面に黄ペンを塗布する
